钨铜材料电镀镍层常见缺陷分析及解决方法

[摘要] 就钨铜材料表面电镀镍层常见的孔洞、油污、鼓泡和腐蚀等缺陷进行了研究;采用扫描电镜和金相显微镜对缺陷形貌进了观察,并通过能谱分析对缺陷处元素组成进行了研究。研究结果表明:电镀层的孔洞是由于钨铜基材中存在较大孔造成的;油污是由于基材表面的针孔里残留有电镀液而引起的;鼓泡是由于钨铜基材表面存在氧化铝;腐蚀是因为电镀工艺不恰当引起的。还对不同缺陷提出了相应的解决方法。

Analysis and Treatment of Nickel-plating Layer Defects on the W/Cu Composites

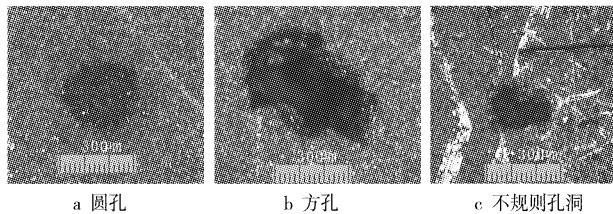
电镀层孔洞缺陷是指在电镀层上有一定大小和深度,肉眼可见,且颜色为黑色的缺陷。不同形貌孔洞的金相显微照片见图2。

图2 不同形貌的孔洞的金相照片 100×

孔洞是粉末冶金产品电镀层最常见的一种缺陷,这是由于粉末冶金产品自身材料不致密所导致的。通过对大量的孔洞样品进行分析和归类,发现钨铜电镀层孔洞的形貌和大小各不一样,大致可以分为圆孔、方孔和不规则孔洞,孔洞的大小为 200~300 μm,如图 2 所示。从缺陷样品中选取比较典型的圆孔、方孔和不规则孔洞样品通过图 1 所示的过程处理后得到的孔洞横截面形貌见图 3,其对应的横截面能谱分析见图 4,表 1 是能谱分析结果。

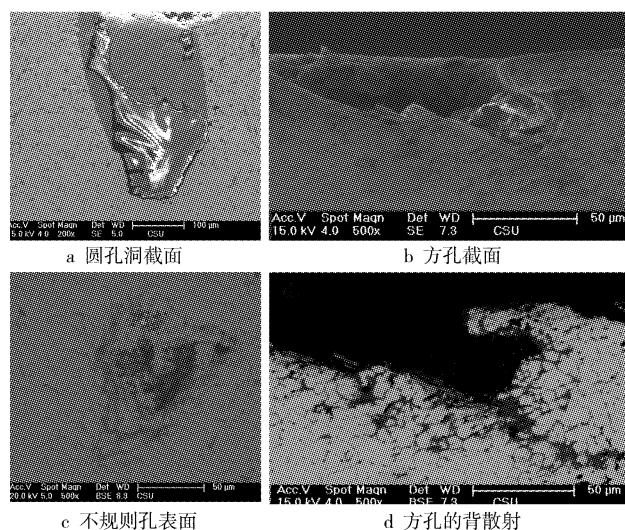
从图 3a 圆孔洞截面形貌图中可知,在镀层孔洞所对应的基材中有一个大小为 200 μm、深度为 400 μm 左右的孔洞,正是由于该孔洞导致了在电镀时镀层无法覆盖而造成了镀层表面的孔洞缺陷。从图 4a 和表 1 的能谱分析可知,圆孔洞中的灰色区域为铜,这说明在这种圆孔的内表面依然能通过毛细作用富集一定量的铜。从图 3a 和图 4a 可知,该孔洞的内壁光滑、粉末之间接触紧密,可以推断基材中的孔洞可能是由于下列 2 个原因产生的:1) 在掺入成形剂时,搅拌不均匀导致成形剂在某一区域富集,在高温脱成形剂时,成形剂挥发留下孔洞;2) 在该区域内的粉末同周围的粉末粘贴不牢固,在加工过程中脱落造成孔洞。因此,掺入成形剂是否均匀是防止产生该类孔洞的关键所在,可以

图3 不同形貌孔洞的 SEM 照片

图 3b 为方孔的横截面形貌,由图可知,镀镍层的孔洞所对应的基材中存在 1 个较大的孔洞,是基材中的孔洞造成了镀层表面的孔洞缺陷。从图 3b 中可以看出,该方孔有一定的棱角、孔洞内表面较粗糙,从图 3d 中可以看出,该内壁组织疏松,图 4b 和表 1 的能谱分析结果表明,该孔洞中有大量的碳存在,由此可以推断,该孔洞可能是由于有较大的杂质混入粉末中而在高温脱胶过程中杂质被煅烧掉而留下碳和孔洞。可以通过以下 2 个

对于图3c中的不规则孔洞,本试验对多个缺陷样品进行图1所示的处理后,在基体中均未发现有孔洞存在,而通过图3c和图4c可知,在扫描电镜下孔洞的形貌很不规则,而且深度较浅,通过图4c和表1的能谱分析结果,发现孔洞黑色的部分为 Al_2O_3 。 Al_2O_3 是不导电的,本试验使用的常规电镀工艺无法在 Al_2O_3 上镀镍,因此可以推断,该不规则孔洞的产生是由于在基体的表面有大量的氧化铝富集而造成。要减少该类孔洞的产生就是要尽量防止加工过程中使氧化铝在基体表面某一区域大量富集。

通过提高搅拌时间、改善成形剂和粉末流动性等方法来提高掺入成形剂的均匀性。

方面来减少该类孔洞的产生,一方面要提高粉末的纯度和工作环境的洁净度,另一方面是选用不同等级的网筛进行筛分,尽量将杂质通过网筛筛除。

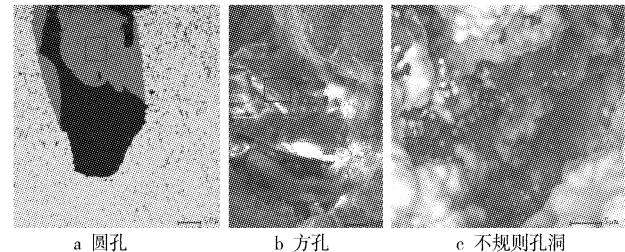
图4 不同形貌孔洞的能谱分析

类型	元素	质量分数/%	原子数分数/%
圆孔	Cu	100	100
	C	67.67	81.73
	O	13.63	12.36
	Al	1.85	0.99
	Si	2.78	1.44
	Ni	14.08	3.48
方孔	O	38.60	56.26
	Al	44.94	38.84
	Ni	9.81	3.91
不规则孔	W	1.96	0.25

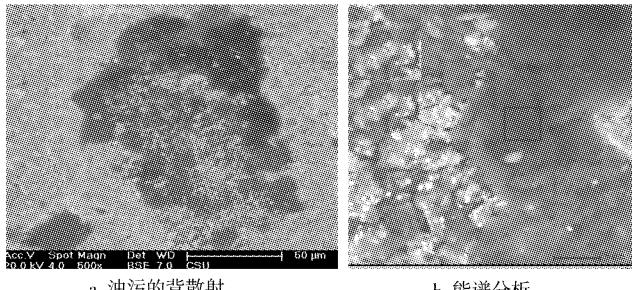
钨铜材料镀镍层油污缺陷是指在镀层上有较大面积的黑色区域,其表面形貌如图5a所示。图5b是油污的能谱分析,其能谱分析结果见表2。从表2可见,油污区域的元素组成基本是在电镀工艺中所涉及到的各种溶液的元素,由此可以推断镀层油污缺陷所对应的基体中应该存在一些微小的针孔,而这些针孔由于较小,在镀层较厚时,可以将其封掉,但同时也将一定量的镀液封在孔内,在放置较长时间后或者处在温度较高时,小孔内的镀液会向外溢出,从而造成了镀层表面的油污。要减少油污缺陷的产生,就要尽量提高材料的致密度、减少表面微孔的数量。

图5 镀镍层油污缺陷的SEM照片

元素	质量分数/%	原子数分数/%	元素	质量分数/%	原子数分数/%
C	63.79	80.02	S	0.23	0.13
O	7.15	6.73	Cl	14.96	6.35
Na	9.27	6.07	Ni	1.85	0.48
W	2.73	0.22

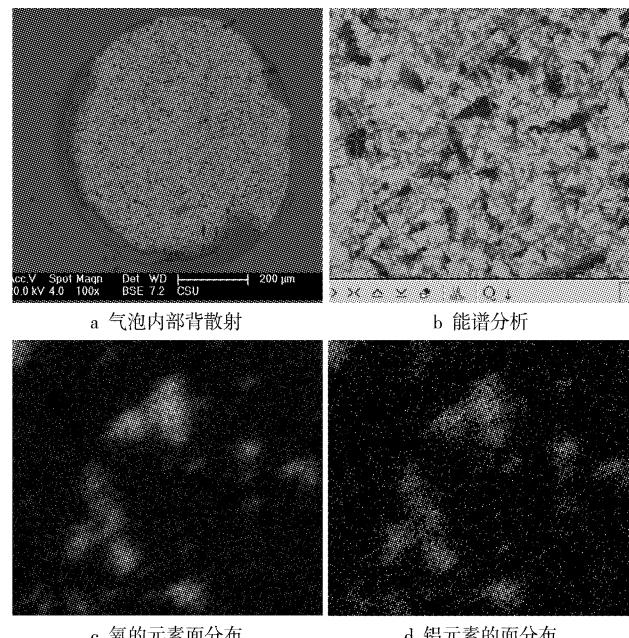
本试验对典型的钨铜电镀鼓泡样品进行了分析,如图7所示,表3是其对应的能谱分析结果。图7a是将气泡划破后在SEM电镜下观察到的气泡内部的形貌,图7b是气泡内部的能

谱分析。由图7a可见,鼓泡处下层的基体表面有很多呈均匀分布的黑点,从表3中对小黑点进行能谱分析的结果可知,该类黑点主要成分为氧和铝,其原子比与 Al_2O_3 的原子比十分接近,而其形状为多角棱形,也同 Al_2O_3 一致,再由图7c和图7d的氧和铝的元素面分布可知,氧和铝是伴随性分布,因此可以推断,鼓泡处基体表面的黑点应为 Al_2O_3 。

图7 钨铜表面镀镍层起泡缺陷的SEM照片

元素	质量分数/%	原子数分数/%
O	45.82	58.79
Al	45.18	41.21

该 Al_2O_3 应该是在对样品表面实行精磨时嵌入的,因为在本试验的精磨过程中使用 Al_2O_3 粉末作为研磨料。 Al_2O_3 多棱角,并且比较硬,而钨铜材料中铜比较软,因此, Al_2O_3 粉末很容易嵌在铜相中,造成了部分铜富集的区域表面嵌有大量细小的 Al_2O_3 颗粒,正是这些 Al_2O_3 的存在,使电镀层同基体的结合力变差,从而导致镀层气泡。
