焚烧炉炉体腐蚀原因分析

薛福连

Analysis of Corrosion Reason of Incinerator Body

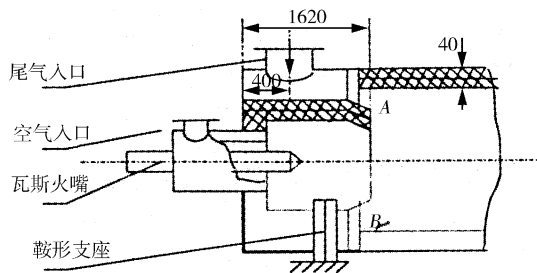
图1 尾气焚烧炉前端结构

尾气焚烧炉是卧式常压炉,规格为 $\phi 2524\text{mm} \times 5775\text{mm} \times 12\text{mm}$, 材质为 A3F 钢,除炉体前端无衬里外,其它各处均内衬 400mm 的高铅砖保温材料,结构如图 1 所示。实践中观察发现,焚烧炉壁穿孔的位置主要在前端水平轴线以下的部位,即图中粗黑线标记部位。其中炉子底部的腐蚀尤为严重,形态主要是以点蚀为主,并带有某些全面腐蚀的特征,产物为黄褐色锈土样混合物(主要成分 S、 Fe^{3+} 、 Fe^{2+}),且底部伴有水出现。在底部腐蚀严重的部位呈现大小不一麻点,呈溃疡状蚀坑,有的已腐蚀穿孔。

炉体的中部和后部均有耐火材料衬里,唯独前端尾气环形通道这一段无任何防护材料保护。此处既是腐蚀性介质不断通过的地方,又有适应的温度和湿度,炉体的腐蚀自然很容易在这里发生。

如图1所示,尾气从上部尾气入口处进入炉内,入炉的温度为125~135℃,空气从瓦斯火嘴上部的小环形通道入炉,温度约为40℃。由于前端的环形通道远离燃烧区,受炉内温度影响较小,再加上尾气的偏流和冷空气从B处往环形区的少量回流,使其内部温度分布由上而下呈下降趋势。根据实测:上部高温区100~120℃;两侧中间区60~100℃;下部低温区60℃左右。据有关资料介绍发生露点腐蚀的温度是120~140℃,由此可见,炉体前端确实具有发生露点腐蚀的条件。由于上部温度较高,介质水主要以气态存在,腐蚀性气体虽有可能凝成液滴,但受重力作用不易附着在炉壁上,故发生露点腐蚀的可能性不大。相反,中下部水以液滴形式存在,比较容易发生露点腐蚀。且底部温度最低,一旦腐蚀穿孔,水在重力作用下很易从这里渗出。故此处腐蚀产物伴有水滴出现。

1) 尾气炉前端加防护衬里。为防止SO₂、SO₃、H₂S等腐蚀性介质在炉壁金属表面发生相变而造成腐蚀,在不改变炉体外型尺寸的情况下,将环形通道内壁无衬里区加设20cm的龟甲网保护层。此举可以避免炉体前端的金属材料直接与腐蚀性介质长期接触,大大减小发生露点腐蚀的可能性。
