AM60B 压铸镁合金前处理表面缺陷的研究

[摘要] 在对 AM60B 镁合金轮毂压铸件进行表面耐蚀处理时,发现在前处理酸洗后,表面某些区域会产生黑色条纹状缺陷。采用体视显微观察、金相显微观察、扫描电镜观察和能谱分析,对该现象产生区域的微观组织与成分进行研究,并对其形成机制作了分析。结果表明:压铸件在边缘处存在成分和组织的不均匀现象,这种不均匀是凝固后期的合金在应力作用下产生的裂纹被周围的低熔点成分的富铝金属液补缩后形成的。富铝金属液含有一定含量的低电位 Mg 元素,在腐蚀环境下与周围组织形成局部原电池,Mg 被选择性腐蚀。同时裂纹处存在大量高电位共晶组织,使得周围组织更容易被腐蚀,最终形成黑色条纹状形貌。

Investigation on Surface Defects Produced in Pretreatment of Die-casting AM60B Magnesium Alloy

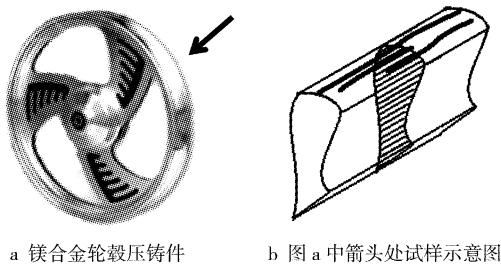
图1 压铸件及试样黑纹缺陷分布示意图

镁合金轮毂为AM60B压铸件,成分见表1。铸件形状如图1a所示,箭头所指处即为经常观察到的酸洗后出现表面缺陷的位置。垂直轮毂外缘切取试样,尺寸约30mm×20mm×7mm。图1b为黑色条纹在试样上的位置示意图,对出现黑色条纹处制取试样进行金相观察和SEM观察分析,阴影面为试样切割面及观察面。

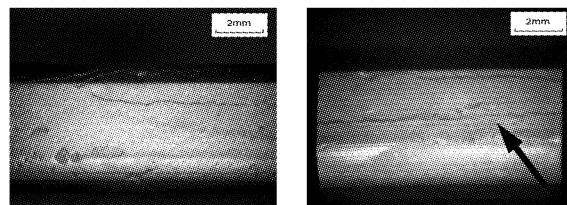
图2 酸洗前后缺陷处体视显微形貌 25×

原始试样经酸洗前处理后,表面某些区域会产生黑色条纹状表面缺陷。用体视显微镜观察,条纹宽度基本在150~200μm,如图2a所示。进一步观察发现,原始试样表面上有肉眼不易辨别的灰白色条状组织,如图2b所示(箭头所指),该处就是酸洗后出现明显黑色条纹的位置。

用体视显微镜高倍观察,发现黑色条纹呈现凹槽状外貌,即只是相对表面下凹几个到几十个微米,而不是裂纹,因为裂纹通常呈现向材料内部延伸的孔隙状外貌。

a 酸洗后试样表面黑色条纹 b 原始试样表面层状组织

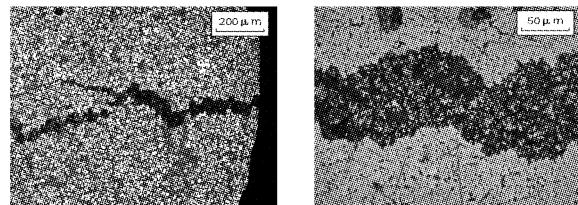
图3 黑色条纹表面的金相组织

从图3a可观察到,在表面出现黑色条纹的位置为起点,存在类似于裂纹由表面向内部扩展的组织形貌特点,但高倍观察显示(图3b),黑色裂纹状组织中有明显的亮白色组织存在,说明该组织并不是真正的裂纹。进一步对该试样抛光,不进行硝酸酒精腐蚀而直接观察试样,其结果如图3c所示。可见,图3a中黑色裂纹状组织,实际呈现白色。

a 条纹整体形貌(腐蚀后) 50× b 条纹局部特写(腐蚀后) 200×

c 条纹整体形貌(未腐蚀) 50×

结合体视显微观察的结果,可以确定试样酸洗后由表面延伸到内部的条纹缺陷不是裂纹,而是与周围基体不同组织的物质,正是这种组织的差异,造成试样在酸洗时因腐蚀程度不同,产生不同的形貌特点。

D 处组织之所以具有裂纹状形貌特征,在于该处正好是压铸过程中热裂纹产生的位置。仔细观察图 3a 中条纹两侧的形貌,可以看到:条纹两侧的不规则齿状边缘可以合在一起,也就是说开裂所致。镁合金压铸时,金属液以喷射的方式进入金属模具型腔,此时由于模具温度较低,快速吸热导热,附着型腔内壁的金属液快速冷却凝固,形成很薄的金属壳层。冷却凝固过程中产生的收缩应力全部由极薄的金属壳层承担,若应力或塑性变形超过合金在该温度下的强度极限和伸长率,壳层将发生撕裂,形成热裂纹^[8-9]。此时,后续填充的高温金属液从金属壳层的表面流过,并进入裂纹,使得裂纹深处被焊合。正是由于后续填充高温金属液的组成已经接近共晶成分,使得 D 处组成也接近共晶成分。王业双等在对 AZ91D 镁合金热裂行为的研究中,也发现这种 Mg/Al 含量比接近共晶成分的粗大骨骼状组织^[10]。

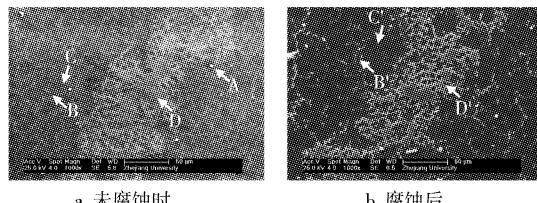
图4 黑色条纹表面的SEM照片 1000×

为了分析裂纹状条纹是什么,又为什么具有裂纹形貌特征,用扫描电镜和能谱仪对其形貌及组成进行了观察、分析。结果如图4和表2所示。图4a为未腐蚀的金相试样SEM照片,由图可知,试样中存在4种组织:少量的白色点状物A,网络状灰白状物B以及B所包围的晶粒C,D则是对应图3c中的白色

a 未腐蚀时 b 腐蚀后

条纹,呈骨骼状,与基体组织明显不同。结合能谱分析以及后述 AM60B 的组成和相图,可知 A 为 Mn₅Al₈ 金属间化合物^[6];B 为沿晶界析出的 Mg₁₇Al₁₂ 化合物,C 为固溶有少量 Al 的 α -Mg。而 D 的成分则与 B 相近。

试样经硝酸酒精腐蚀后,其黑色裂纹状组织(图 3b)的形貌如图 4b 所示。可见,该组织与未腐蚀试样的组织基本相同,只是腐蚀前完整的骨骼状条纹形貌在腐蚀后变得破碎,连贯性下降,这进一步证实了该组织不是裂纹。EDX 分析结果表明(表 2),虽然基体处 C' 的成分与未腐蚀试样相比,Mg/Al 含量比有所下降,但在黑色组织出现的区域,骨骼状物质的成分 D' 未出现明显的变化,Mg/Al 比接近 2。说明黑色组织是由于 D 中部分组织被腐蚀,破坏其完整性所致。此外,B' 成分与 B 相同。

因此,可以认为,D 处所示的组织不均匀现象,是凝固后期的合金在应力作用下产生的裂纹被周围的低熔点成分的富铝金属液补缩后形成的。这种金属液中还含有一定量的 Mg 元素,而 Mg 的电位要比 Mg₁₇Al₁₂ 金属间化合物低,因此在腐蚀环境下形成局部原电池,Mg 被选择性腐蚀,破坏了 D 处组织的完整性,从而产生了如图 4b 中所示的 D' 形貌。同时 D 处由于存在大量的高电位共晶组织,也使得周围组织更容易被腐蚀,最终形成了黑色的条纹状形貌。

虽然高温热处理可以消除这种成分和组织的不均匀,但因为热处理温度接近第 2 相熔点而影响材料的力学性能^[9-10],且这种处理是依靠原子的扩散来实现的,耗时很长。为了更好地避免这种缺陷现象,应当在模具设计、模具材料选择、压铸工艺参数等方面作讨论并提出改进,积极发展新的压铸工艺如半固态压铸技术等。

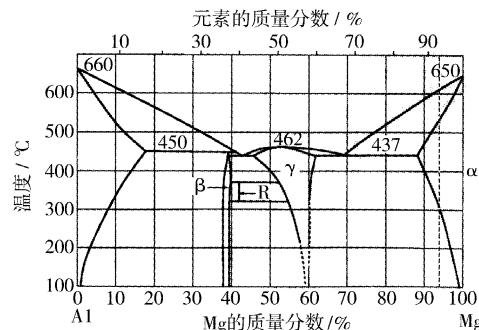
图 6 Mg-Al 合金相图^[7]

图 6 为 Mg-Al 合金富镁部分相图,右边虚线表示为 AM60B 镁合金中的镁铝成分比。可以看出,在 AM60B 镁合金降温凝固时,先析出树枝晶 α -Mg(固溶有少量 Al),树枝晶在生长过程中,固液界面前沿熔体中的 Al 含量沿液相线向右变化,不断增大,当温度降低到 437℃ 附近时,富 Al 的残余液体在枝晶间隙发生共晶转变,最后凝固形成 α -Mg + Mg₁₇Al₁₂ 的共晶组织。对试样进行的能谱分析结果(见表 2)与上述变化是一致的。先析出的 α -Mg 晶粒中固溶了一定量的 Al 元素(图 4a 中 C 处),在晶界处则为共晶 α -Mg + Mg₁₇Al₁₂ 组织(图 4a 中 B 处),因为组织中含有一定量的 α -Mg,因此,C 处 Mg/Al 含量比要高于 Mg₁₇Al₁₂。D 处成分与 C 接近,说明该处在凝固前液体的组成与发
