钨铜材料电镀镍层常见缺陷分析及解决方法

[摘要] 就钨铜材料表面电镀镍层常见的孔洞、油污、鼓泡和腐蚀等缺陷进行了研究;采用扫描电镜和金相显微镜对缺陷形貌进行了观察,并通过能谱分析对缺陷处元素组成进行了研究。研究结果表明:电镀层的孔洞是由于钨铜基材中存在较大孔洞造成的;油污是由于基材表面的针孔里残留有电镀液而引起的;鼓泡是由于钨铜基材表面存在氧化铝;腐蚀是因为电镀工艺不恰当引起的。还对不同缺陷提出了相应的解决方法。

Analysis and Treatment of Nickel-plating Layer Defects on the W/Cu Composites

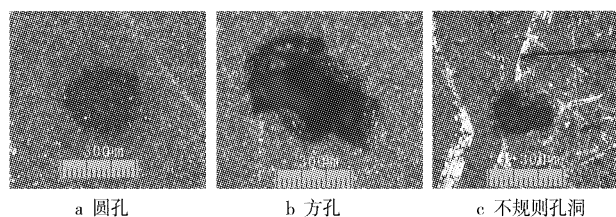
图 2 不同形貌的孔洞的金相照片 100 ×

电镀层孔洞缺陷是指在电镀层上有一定大小和深度,肉眼可见,且颜色为黑色的缺陷。不同形貌孔洞的金相显微照片见图 2。

孔洞是粉末冶金产品电镀层最常见的一种缺陷,这是由于粉末冶金产品自身材料不致密所导致的。通过对大量的孔洞样品进行分析和归类,发现钨铜电镀层孔洞的形貌和大小各不一样,大致可以分为圆孔、方孔和不规则孔洞,孔洞的大小为 200 ~ 300 μm,如图 2 所示。从缺陷样品中选取比较典型的圆孔、方孔和不规则孔洞样品通过图 1 所示的过程处理后得到的孔洞横截面形貌见图 3,其对应的横截面能谱分析见图 4,表 1 是能谱分析结果。

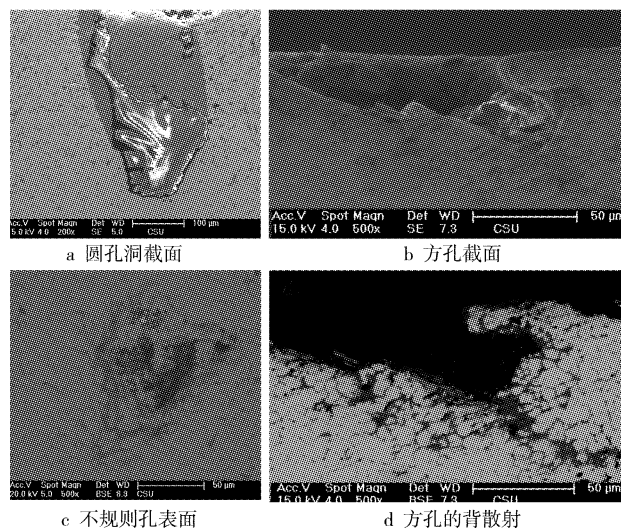
图 3 不同形貌孔洞的 SEM 照片

从图 3a 圆孔洞截面形貌图中可知,在镀层孔洞所对应的基材中有一个大小为 200 μm、深度为 400 μm 左右的孔洞,正是由于该孔洞导致了在电镀时镀层无法覆盖而造成了镀层表面的孔洞缺陷。从图 4a 和表 1 的能谱分析可知,圆孔洞中的灰色区域为铜,这说明在这种圆孔的内表面依然能通过毛细作用富集一定量的铜。从图 3a 和图 4a 可知,该孔洞的内壁光滑,粉末之间接触紧密,可以推断基材中的孔洞可能是由于下列 2 个原因产生的:1) 在掺入成形剂时,搅拌不均匀导致成形剂在某一区域富集,在高温脱成形剂时,成形剂挥发留下孔洞;2) 在该区域内的粉末同周围的粉末粘贴不牢固,在加工过程中脱落造成孔洞。因此,掺成形剂是否均匀是防止产生该类孔洞的关键所在,可以

图 3b 为方孔的横截面形貌,由图可知,镀镍层的孔洞所对应的基材中存在 1 个较大的孔洞,是基材中的孔洞造成了镀层表面的孔洞缺陷。从图 3b 中可以看出,该方孔有一定的棱角、孔洞内表面较粗糙,从图 3d 中可以看出,该内壁组织疏松,图 4b 和表 1 的能谱分析结果表明,该孔洞中有大量的碳存在,由此可以推断,该孔洞可能是由于有较大的杂质混入粉末中而在高温脱胶过程中杂质被煅烧掉而留下碳和孔洞。可以通过以下 2 个

对于图 3c 中的不规则孔洞,本试验对多个缺陷样品进行图 1 所示的处理后,在基体中均未发现有孔洞存在,而通过图 3c 和图 4c 可知,在扫描电镜下孔洞的形貌很不规则,而且深度较浅,通过图 4c 和表 1 的能谱分析结果,发现孔洞黑色的部分为 Al_2O_3 。 Al_2O_3 是不导电的,本试验使用的常规电镀工艺无法在 Al_2O_3 上电镀,因此可以推断,该不规则孔洞的产生是由于在基体的表面有大量的氧化铝富集而造成。要减少该类孔洞的产生就是要尽量防止加工过程中使氧化铝在基体表面某一区域大量富集。

通过提高搅拌时间、改善成形剂和粉末流动性等方法来提高掺成形剂的均匀性。

方面来减少该类孔洞的产生,一方面要提高粉末的纯度和工作环境的洁净度,另一方面是选用不同等级的网筛进行筛分,尽量将杂质通过网筛筛除。

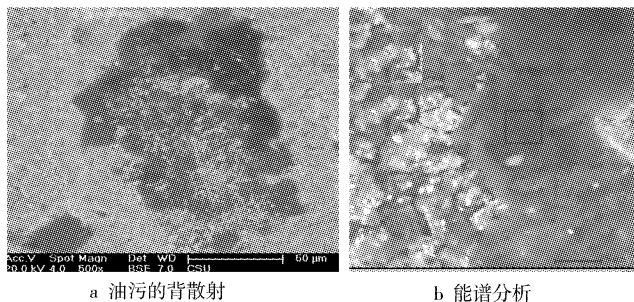
图 5 镀镍层油污缺陷的 SEM 照片

钨铜材料镀镍层油污缺陷是指在镀层上有较大面积的黑色区域,其表面形貌如图 5a 所示。图 5b 是油污的能谱分析,其能谱分析结果见表 2。从表 2 可见,油污区域的元素组成基本是在电镀工艺中所涉及到的各种溶液的元素,由此可以推断镀层油污缺陷所对应的基体中应该存在一些微小的针孔洞,而这些针孔由于较小,在镀层较厚时,可以将其封掉,但同时也将一定量的镀液封在孔内,在放置较长时间后或者处在温度较高时,小孔内的镀液会向外溢出,从而造成了镀层表面的油污。要减少油污缺陷的产生,就要尽量提高材料的致密度、减少表面微孔的数量。

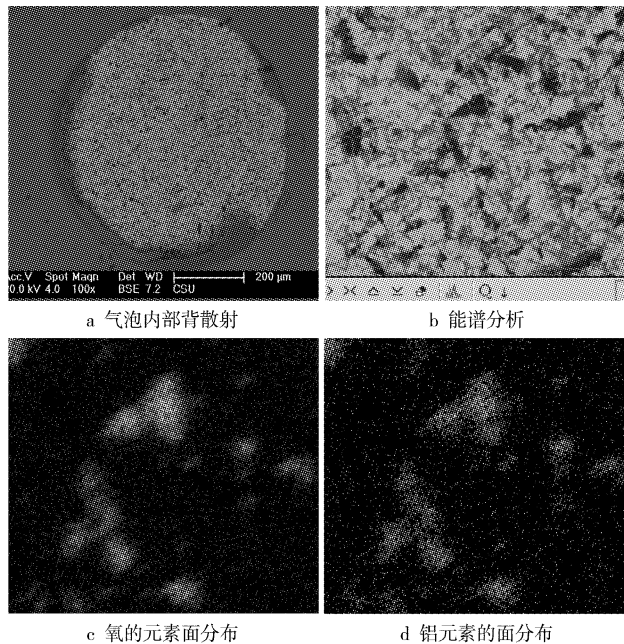
图 7 钨铜表面镀镍层起泡缺陷的 SEM 照片

本试验对典型的钨铜电镀鼓泡样品进行了分析,如图 7 所示,表 3 是其对应的能谱分析结果。图 7a 是将气泡划破后在 SEM 电镜下观察到的气泡内部的形貌,图 7b 是气泡内部的能

谱分析。由图 7a 可见,鼓泡处下层的基体表面有很多呈均匀分布的黑点,从表 3 中对小黑点进行能谱分析的结果可知,该类黑点主要成分为氧和铝,其原子比与 Al_2O_3 的原子比十分接近,而其形状为多角棱形,也同 Al_2O_3 一致,再由图 7c 和图 7d 的氧和铝的元素面分布可知,氧和铝是伴随性分布,因此可以推断,鼓泡处基体表面的黑点应为 Al_2O_3 。

该 Al_2O_3 应该是在对样品表面实行精磨时嵌入的,因为在本试验的精磨过程中使用 Al_2O_3 粉末作为碾磨料。 Al_2O_3 多棱角,并且比较硬,而钨铜材料中铜比较软,因此, Al_2O_3 粉末很容易嵌在铜相中,造成了部分铜富集的区域表面嵌有大量细小的 Al_2O_3 颗粒,正是这些 Al_2O_3 的存在,使电镀层同基体的结合力变差,从而导致镀层气泡。
