某军用矩形电连接器镀金插孔表面发黑故障分析

何建新, 李继红, 张琳

(中国兵器工业第五九研究所, 重庆 400039)

Failure Analysis of Certain Type Gold-plated Military Rectangular Electrical Connectors for Surface Discoloring

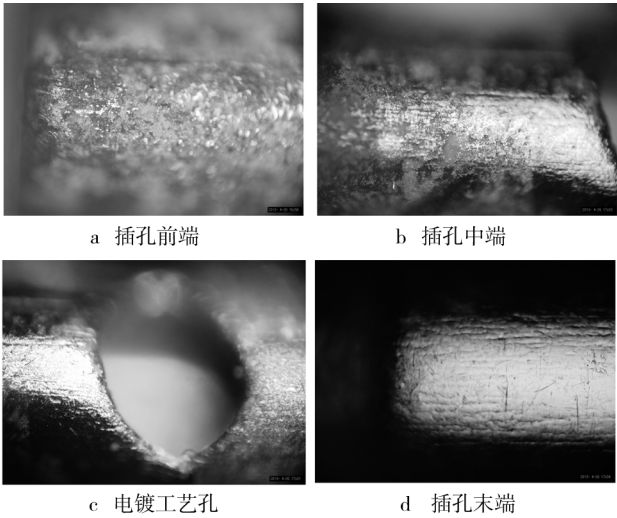
图 1 故障样品微观形貌 (350×)

故障样品表面前端被黑色物质全覆盖,如图 1 所示,在 350 倍光学放大的条件下,局部可见镀金光泽,插孔前端电镀工艺孔位置外观变色程度逐渐减弱,电镀工艺孔及以后部位处于支架及灌密封胶内部,呈现镀金光亮表面。故障样品表面前端覆盖的黑色物质较为平整,未观察到常见于镀层严重腐蚀时的起层、穿孔、鼓泡等现象。

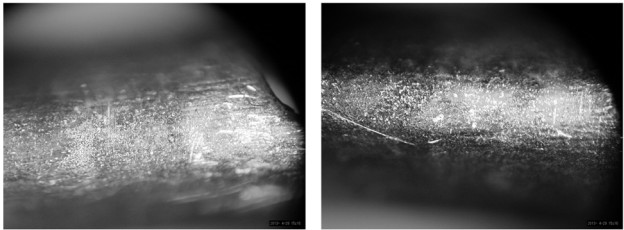
图 2 故障样品清洗后的微观形貌 (350×)

将故障样品置入洁净烧杯内,经无水乙醇超声清洗后,插孔前端表面的黑色物质部分消失,表面显暗,可见金属光泽;再经丙酮清洗后,表面的黑色物质又有部分消失,金属光泽增强,如图 2 所示。清洗后,烧杯静置,烧杯底部未见明显沉淀物。清洗后的故障样品表面平整,无明显腐蚀孔、坑等严重腐蚀迹象。

经三维视频显微系统观测,故障样品表面未见起层、穿孔、鼓泡等常见金属镀层严重腐蚀现象,同时故障样品表面的黑色物质可溶于丙酮,初步判断黑色物质可能为有机物。

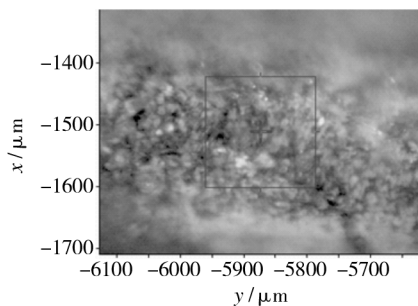
图4 显微红外光谱测试区域

图 4 中的方框内为红外光谱测试区域。故障样品插孔前端表面黑色物质的红外光谱信号良好,插孔经洁净刀具机械剖开后,用红外显微镜观察到孔内也有

黑灰色物质,红外光谱信号也良好,谱图峰位与表面测试结果一致。红外光谱图(图5)上出现了胺键官能团特征峰, 3200 cm^{-1} 附近的峰对应 N—H 键的伸缩振动, 1430 cm^{-1} 附近的峰对应 N—H 键的弯曲振动, 1020 cm^{-1} 附近的峰对应脂肪胺 C—N 键的伸缩振动,由此确定黑色物质中含有有机胺类物质。

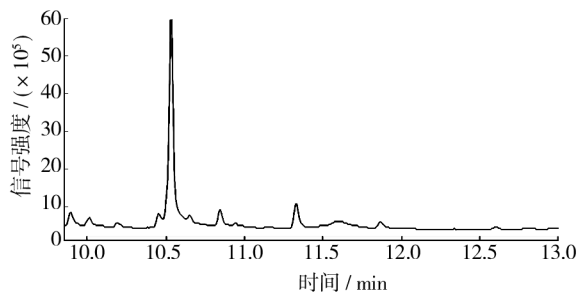
图6 GC 测试结果

使用清洁剥线钳将故障样插孔外露部分前端剪下,供 GC-MS 测试分析用。GC 测试结果(图6)表明,样品经热裂解后,主成分在 10.5 min 处出峰。MS 测试结果显示主成分为含胺基有机物,主成分测试结果显示与标准物质检索结果匹配较好,如图7所示。

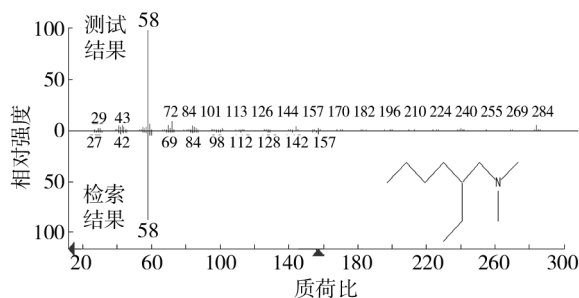
图7 MS 测试结果

本案例中,发黑接插件插孔前端表面出现的黑色物质中,检出了碳、氧、硅、氮和氟元素,同时红外光谱及质谱分析确定黑色物质含有胺基有机物,其发黑原因有别于常见的由于底层金属发生腐蚀所导致的变色。
