# 铝合金铬酸阳极氧化后表面缺陷分析

杨景伟<sup>1</sup>, 赵永岗<sup>1</sup>, 孙杰<sup>2</sup>, 胡胜楠<sup>1</sup>, 王辉<sup>1</sup>, 李振瑜<sup>1</sup>

## Defect Analysis of the Aluminum Alloy Substrate after Chromic Acid Anodizing

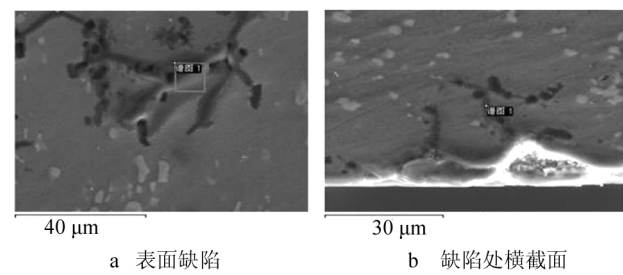
铝合金试样经铬酸阳极氧化后,叶身表面腐蚀处的外观形貌及缺陷处的横截面如图 1 所示。可以看出,缺陷处表面有蚀坑,坑中发现有腐蚀产物残留。腐蚀形貌呈“树枝状”分布,且有一定的腐蚀深度。从横截面形貌可以看出,表面的“树枝状”腐蚀向基体内部发展,测得其缺陷处深度约为 0.03 mm。

图 1 表面缺陷处及缺陷处横截面形貌  
Fig.1 Micro-morphology of surface and cross section of the defect
