不锈钢截止阀波纹管组件腐蚀开裂失效分析

Failure Analysis of Corrosion Cracking of Bellows Subassembly in Stainless Steel Sealed Valves

某炼油厂家波纹管不锈钢截止阀失去密封作用,经检查发现,截止阀中双层波纹管组件在接近阀盖焊接部位发生大面积开裂,损坏严重。该波纹管组件的材质牌号为 06Cr19Ni10,其接触介质为某型导热油,工作温度为 230 ℃。为了寻找波纹管组件腐蚀开裂的原因,对该开裂的波纹管组件进行了失效分析。

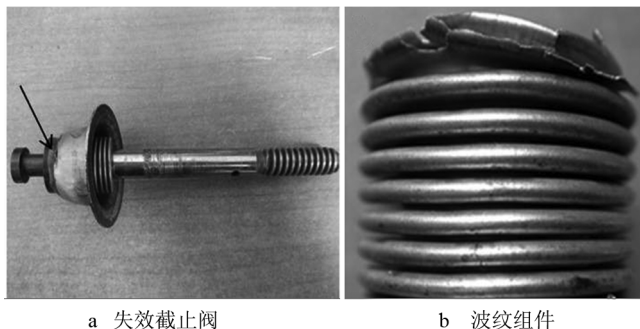
失效截止阀及其波纹组件的断口宏观形貌见图 1,波纹管组件断裂区位于波纹管组件与阀杆、阀盖上端焊接处,如图 1a 箭头所指位置。波纹组件由内外两层较薄的管壁构成,单层厚度为 0.3 mm。由图 1b

图 1 失效样品及其断口宏观形貌
Fig.1 Macrograph of the failed sample: a) the failed sealed valves, b) the bellows subassembly

可知,在外层管壁外表面发生了较为严重的腐蚀,可以看到明显的蚀坑和裂纹;内层管壁表面则无明显的腐蚀痕迹。同时可以观察到,波纹管组件的变形程度在轴向上发生偏移,出现了失稳的现象,并且波纹管组件断裂于波纹管第一波纹波峰斜向至波谷的位置,断口形状不规则。

检查波纹管组件内外层管壁表面后发现,外层管壁外表面上存在明显的腐蚀坑点和裂纹(见图 1b),但内层管壁表面未看到明显的宏观腐蚀和裂纹。在工况下,波纹管组件的外层管壁与工作介质相接触。工作介质为导热油,厂家提供的检测分析结果表明,

为了防止实际工况条件下波纹管组件再次发生此类开裂失效情况, 建议: 降低导热油中有害离子的含量; 避免应力的集中或者存在; 使用耐蚀性更好的材质, 例如 316L 不锈钢来制造波纹管组件。

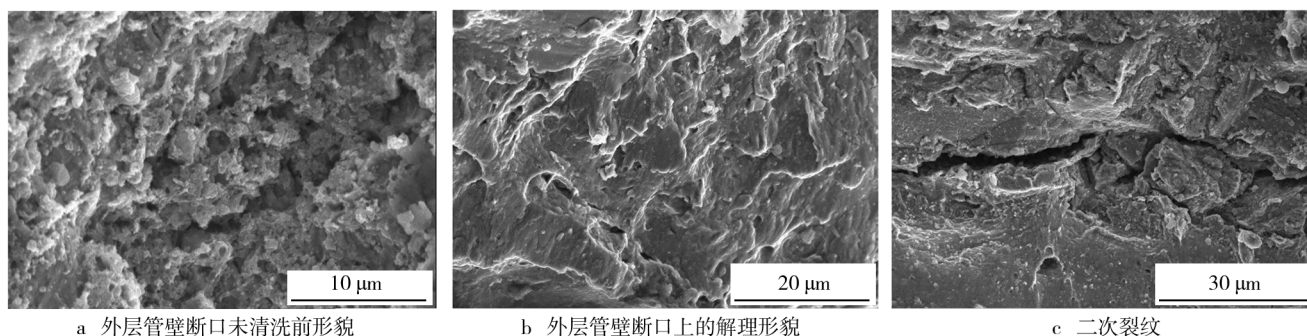
图2 波纹管组件外层管壁断口微观形貌

Fig. 2 Micrograph of the fracture at the outer wall of bellows subassembly:

a) fracture surface of outer wall before cleaning, b) the cleavage fracture on the outer wall, c) the secondary crack on the outer wall

样品,外层管壁断口的微观形貌如图2所示。图2a显示,断口表面靠近介质的一侧存在一层疏松的腐蚀产物膜,有明显腐蚀的特征;图2b显示了断口表面的河流状花样,断口上清晰可见解理面和解理台阶,并且还能观察到腐蚀产物的存在,这是奥氏体不锈钢发生应力腐蚀断裂的典型特征;图2c中可以观察到明显的二次裂纹迹象,裂纹分叉扩展,相互交割,形成了脆性断口,这些也是应力腐蚀开裂断口的典型特征。

对于外层管壁来说, 其断口上呈现出解理断口和二次裂纹(图 2), 且有明显腐蚀痕迹, 这都是奥氏体不锈钢应力腐蚀开裂的典型特征, 说明失效件承受了一定的应力作用。从受力情况分析, 波纹管组件下端焊接在阀杆上, 上端接于阀盖, 阀门在开启或关闭状态时, 波纹管分别处于压缩和拉伸状态, 承受轴向压应力和拉应力; 同时, 该波纹管组件工作温度在 230 °C, 承受的导热油蒸汽压力约为 1 MPa, 当波纹管组件处于拉伸状态时, 波纹侧壁段发生倾斜, 波峰的直径保持不变, 当拉伸位移较大时, 侧壁段倾斜的角度较大, 侧壁与波峰圆弧的连接处同时受到因倾斜产生的弯矩和载荷, 形成局部应力集中^[9-10]; 此外, 在加工过程中会形成残余应力^[11]。当三者叠加达到引起波纹管应力腐蚀开裂的临界应力 σ_{sc} , 即满足了应力腐蚀的应力条件。

对于波纹管外层管壁来说, 其外表面与腐蚀介质相接触, 腐蚀介质含有 Cl⁻, 且工作温度处于奥氏体不锈钢的应力腐蚀敏感区间, 满足不锈钢应力腐蚀的条件, 断口形貌又符合应力腐蚀的特征, 所以可以推断, 波纹管外层管壁的断裂为 Cl⁻ 导致的应力腐蚀开裂。

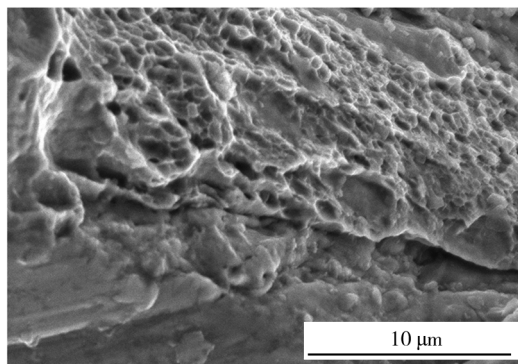
内层管壁断口的微观形貌如图3所示,断口上的韧窝清晰可见,说明波纹管组件内层管壁的断裂属于韧性断裂。

图3 波纹管组件内层管壁断口微观形貌

Fig. 3 Micrograph of the fracture at the inner wall of bellows subassembly

对于内层管壁, 其断口上出现了韧窝形貌(见图 3), 属于韧性断裂, 说明内层管壁经过一定阶段塑性变形后, 由于裂纹扩展到一定长度, 使构件的有效截面减少, 从而造成了一次性快速断裂^[12]。在外层管壁未出现裂纹时, 内层管壁与外层管壁的受力状况一致; 但当外层管壁由于应力腐蚀开裂形成裂纹时, 在内压产生的子午向弯曲应力和周向膜应力的合力作用下, 波纹管组件发生塑性变形, 出现平面失稳, 位移被集中在某一个或某几个波纹上, 大大降低了波纹管组件的寿命和抗压能力^[13]。因此, 内层管壁也满足了开裂的应力条件。

对于波纹管内层管壁来说, 与腐蚀介质不直接接触, 其断口形貌为韧性断裂形貌。由于外层管壁破裂, 波纹管组件失稳, 位移被集中在靠近阀盖的波纹上, 波纹管的抗压能力和使用寿命急剧降低, 会导致波纹管很快断裂或者开启阀门几次后即出现断裂, 所以认为内层管壁的断裂是由于波纹管失稳引起使用寿命和抗压能力降低造成的。

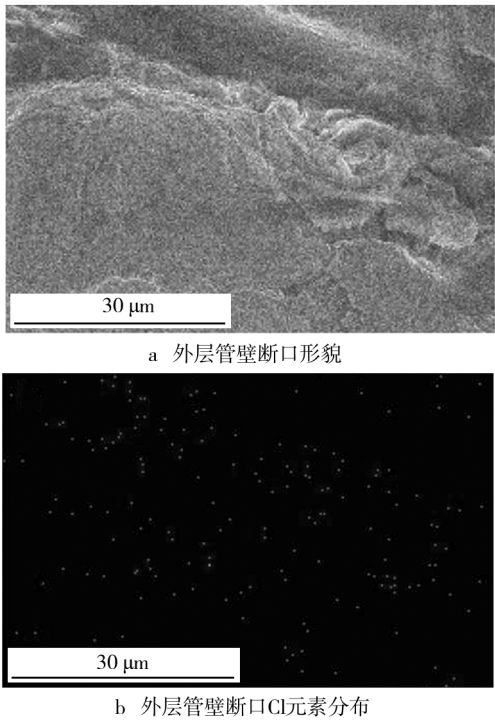
对外层断口侧面进行面扫描,分析Cl元素在断口附近的分布,结果如图4所示。综合图4a和b可以看出,Cl元素在侧面靠近断口处和出现二次裂纹的地方分布较为密集,在裂纹处出现富集,这充分说明了波纹管组件外壁的开裂是由于Cl⁻导致的应力腐蚀开裂。

图 4 波纹管组件外层管壁断口侧面 Cl 元素分布
Fig.4 Chlorine distribution on the side face of fracture at the outer wall of bellows subassembly: a) micrograph of the fracture at the outer wall, b) EDS mapping of Cl element at the fracture

导热油中氯含量为 55 mg/kg, 总硫含量为 350 mg/kg, 同时含有微量(约为 0.06%)的水分。从腐蚀产物分析结果(表 1)可知, 断口表面检测到 Cl 的存在, 且外层管壁断口上氯元素的质量分数达到 1.94%, 从断口侧面元素分布(图 4)来看, 氯元素在靠近断口处和二次裂纹处出现富集。考虑到该波纹管组件属于 18-8 型奥氏体不锈钢, 该型不锈钢在含氯和 H_2S 的含水介质中易形成点蚀, 对应力腐蚀敏感, 易构成裂纹发生的起源^[8], 因此认为工作介质极有可能是波纹管组件失效的介质因素。

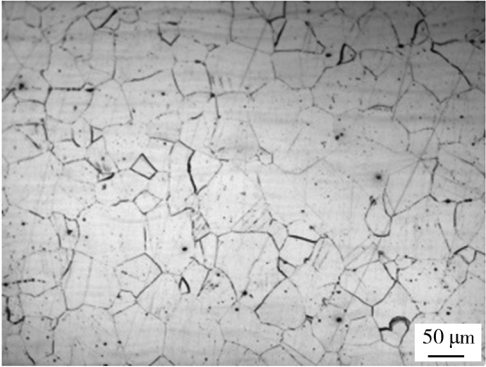
经硫酸铜盐酸水溶液蚀刻后,在金相显微镜下观察其金相组织^[4],如图 5 所示。从图 5 中能观察到奥氏体组织,并有少量孪晶,晶粒大小较均匀。

图 5 波纹管组件的金相组织
Fig.5 Metallographic microstructure of the bellows subassembly

由金相显微组织(见图 5)和化学成分分析(见表 2)可知,该波纹管组件金相组织上的晶粒大小分布均匀,有少量孪晶存在,且其化学成分处在国标所要求的化学成分范围内,所使用的不锈钢材质应为 18-8 型 06Cr19Ni10 奥氏体不锈钢,合乎设计与使用要求。由此认为,波纹管组件的失效开裂与材质的使用不当无关。但是,这种 18-8 型奥氏体不锈钢在一些环境中容易出现局部腐蚀,所以不能排除材质因素。
