氢气输送管线开裂原因分析

Cause Analysis for Cracking of Hydrogen Gas Pipeline

所涉及的氢气输送管道于 1998 年投用,架空铺设,外有防腐层,无保温,管道尺寸 $\phi 219 \text{ mm} \times 8 \text{ mm}$,管材为 20 钢,管内介质为加氢原料气(主要为氢气),设计压力 4.8 MPa,操作压力 3.2 MPa,设计温度 50 °C,操作温度为常温,操作工况稳定,未有明显压力、温度波动。2015 年全面检验中发现,该管道多处部位存在裂纹,文中分别截取存在裂纹的直管、三通、弯头部位进行开裂分析。

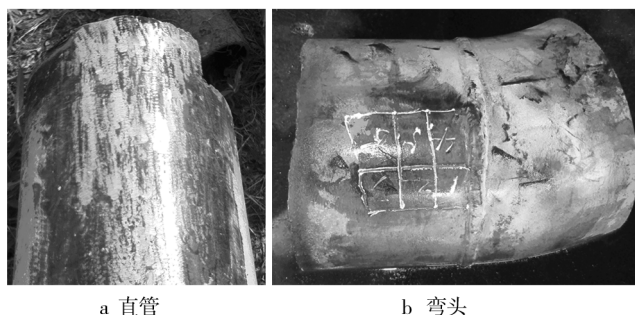
图 1 氢气管线宏观形貌

对试样进行宏观检查,可见防腐层整体完好,部分区域有破损,将防腐层打磨掉后,未发现宏观裂纹,如图 1 所示;此外,管壁没有明显的腐蚀减薄及变形

现象。纵向切开管道后,发现管内壁附着黑色腐蚀产物,呈块状分布,说明输送的氢气中存在腐蚀性介质。

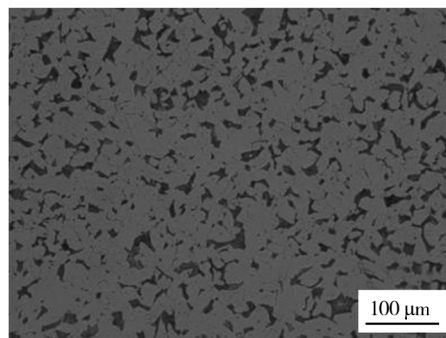
图 2 直管的金相组织(500×)

由图 2 可见,直管管壁基体主要为先共析的铁素体和珠光体组织,灰色基体为铁素体等轴晶,黑色块状为片状珠光体,组织分布均匀而细小,是 20 钢正常的金相微观组织。

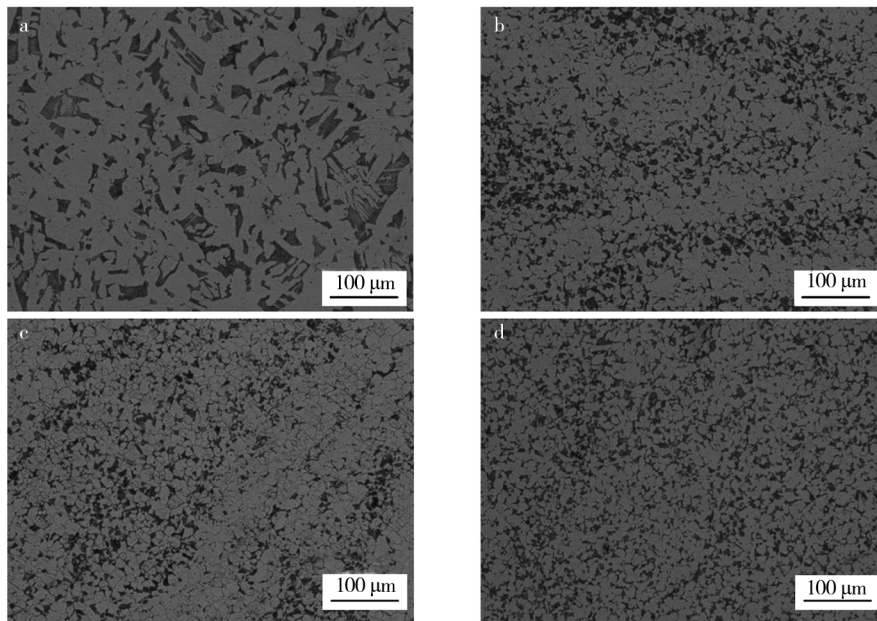
图3 三通管金相组织(由a至d逐渐远离焊缝区域)(500×)

由图 3 可见,焊缝附近区域晶粒粗大,组织不均匀,热影响区有板条状马氏体生成,黑色珠光体呈带状分布,有聚集现象,灰色铁素体呈均匀分布。

火和回火组织<正火和回火组织<正火后组织<淬火后未回火的马氏体组织^[8]。在上述金相组织分析中,三通及弯管处的焊缝附近区出现马氏体组织,容易诱发硫化物应力腐蚀开裂。

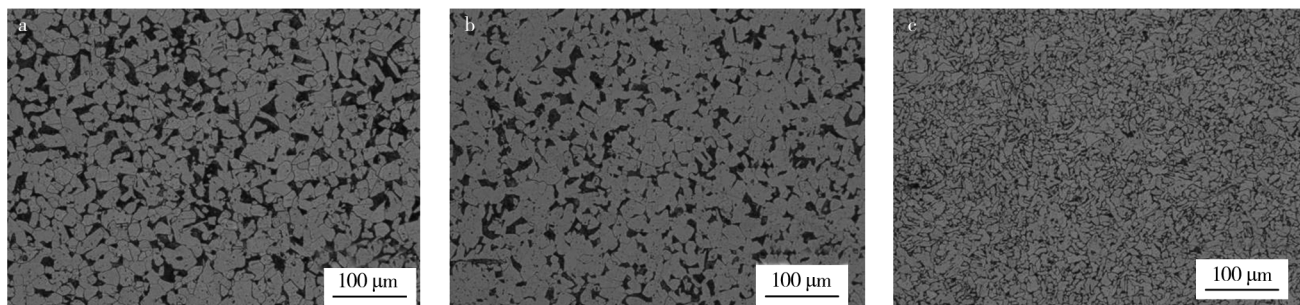
图4 弯管的金相组织(由a至c逐渐远离焊缝区)(500×)

由图 4 可见,靠近焊缝区域,黑色珠光体含量逐渐增加,且晶粒变大,大晶粒处的强度和硬度往往低

于小晶粒处^[7]。同时,焊缝附近出现条状马氏体组织。马氏体组织硬度大,韧性差,易成为缺陷发生区域。

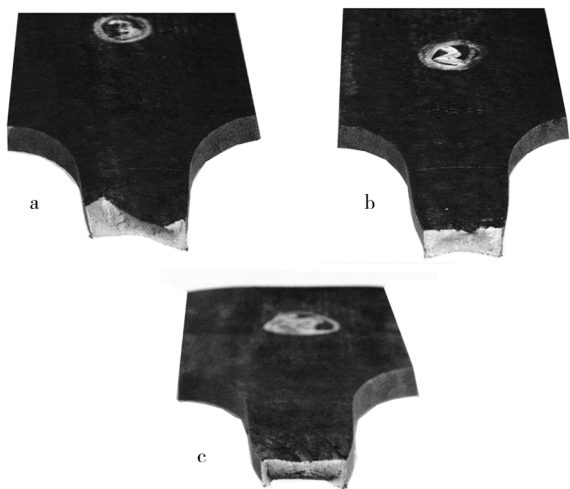
图 6 试样断裂后断口宏观形貌

图6是拉伸试样断裂后断口的宏观形貌。图6a, b试样的断口颈缩不明显,图6a试样的断口出现了裂纹分叉,图6b试样的断面平齐,没有出现斜45°断面,两者呈现脆性断裂,说明这两个拉伸试样内部存在微

裂纹。图 6c 试样断裂后出现颈缩,中间的纤维区面积较大。根据表 1 的结果,管壁整体力学性能符合标准^[9],说明管材未发生材质劣化。

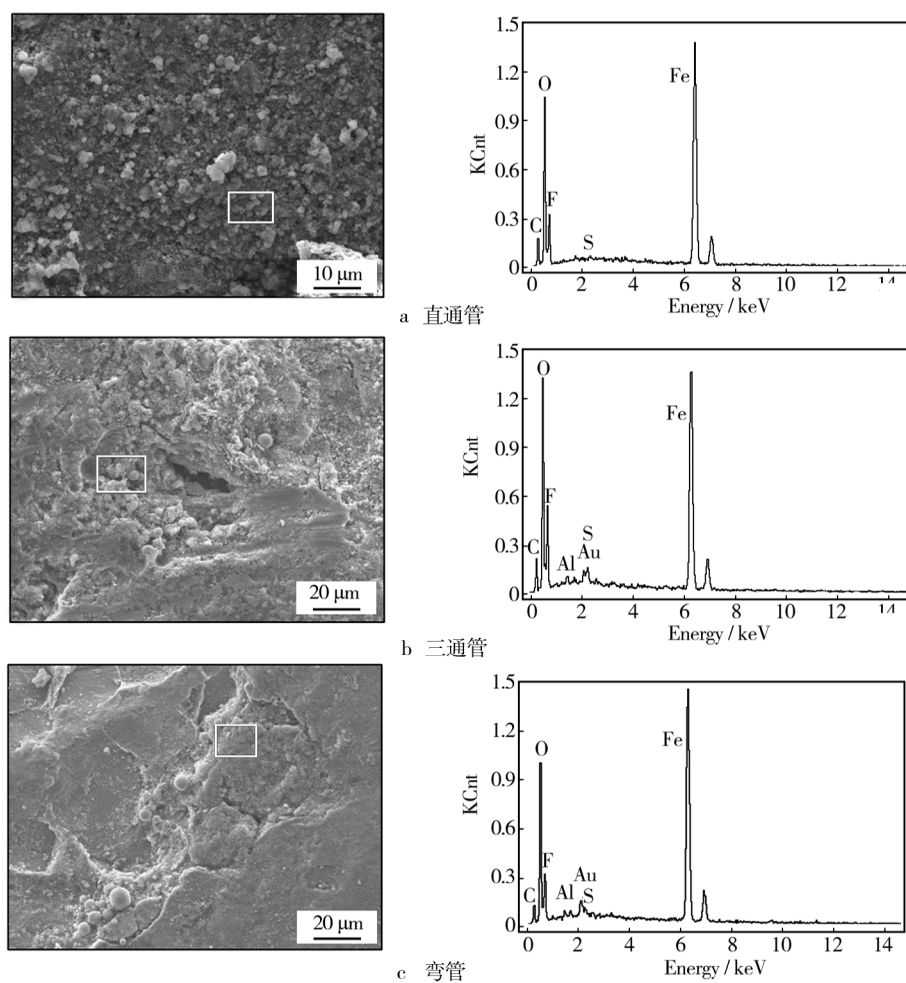
图8 管内壁腐蚀产物分析

在含水和硫化氢的环境中,碳钢和低合金钢会发生湿 H₂S 腐蚀,而湿 H₂S 具有很强的腐蚀性^[9—10]。由图 8 可知,管内壁附着腐蚀产物,腐蚀产物主要为 Fe 的氧化物和硫化物。S 元素的存在说明氢气介质中含有硫化物等腐蚀介质。同时,FeS 可以沉积在金属表面形成保护膜,但膜附着性较差,在管内介质的冲刷作用下,腐蚀产物膜从金属表面剥离,金属重新暴露在腐蚀介质中。此外,由于氢原子的渗透作用,管材还会发生局部应力腐蚀,属于湿 H₂S 破坏中的硫化物应力腐蚀开裂^[11—15]。

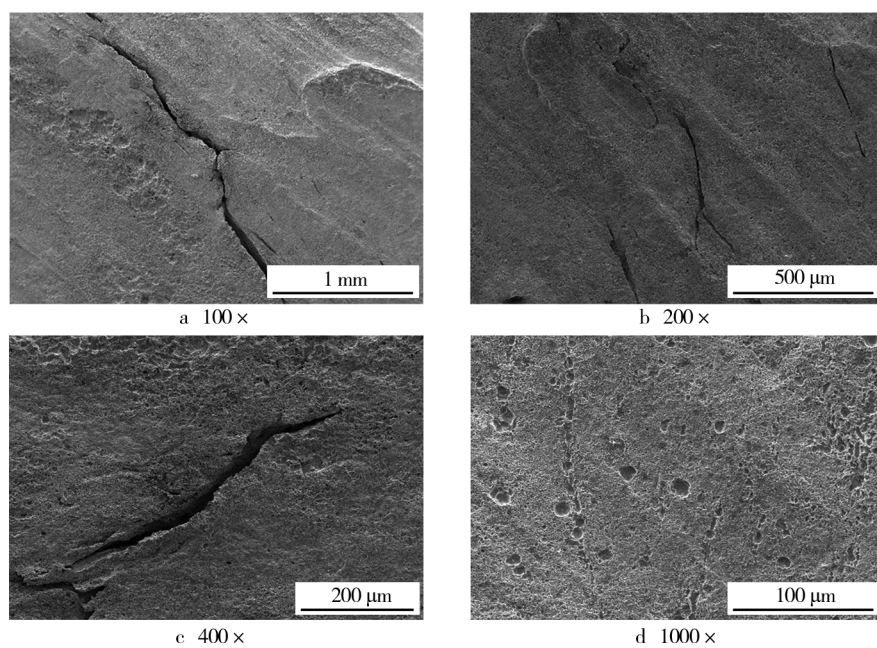
图9 直通管内壁除锈后腐蚀形貌

图 9 是直通管内壁除锈后的腐蚀微观形貌。图 9a—c 中可看到管壁内表面存在的裂纹,且裂纹较深,扩展过程中出现分叉,是典型的应力腐蚀开裂特征。

图 9d 中可见内壁存在大量的点蚀坑,点蚀现象明显,且点蚀坑不断变大,发生聚集,有形成微裂纹的趋势。

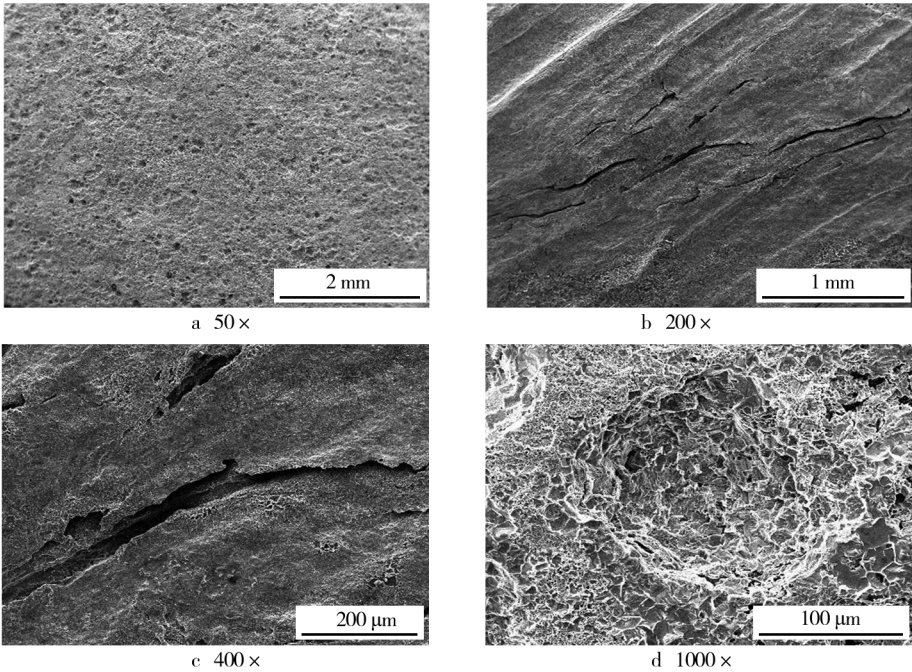
图 10 三通管内壁除锈后腐蚀形貌

图 10a 为三通管气流交汇处的微观形貌。由于气流的冲刷作用,管内壁呈现局部腐蚀,点蚀坑数量较多,点蚀坑较深(见图 10d)。图 10b,c 为焊接区域附近。该处存在多条平行的裂纹,且焊接区域存在的

残留应力会进一步促进裂纹扩展。

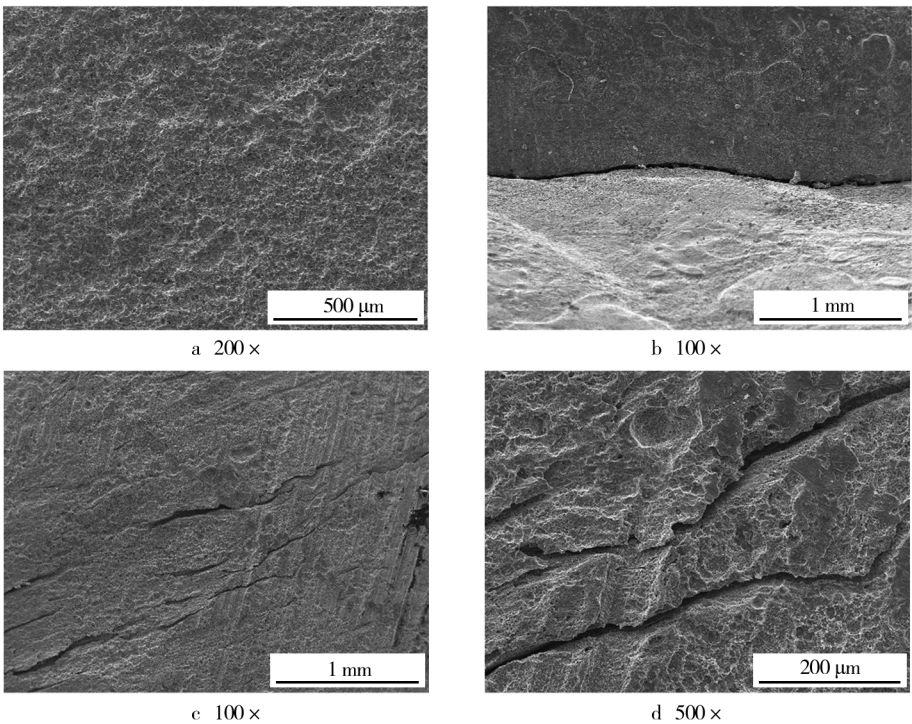
图 11 弯管内壁除锈后腐蚀形貌

图 11 为弯管内壁除锈后的腐蚀形貌。弯管内壁承受一定的冲刷腐蚀,整体呈现均匀腐蚀。由图 11b 可见,焊缝区与母材区之间存在裂纹。对比图 11c 和 d 可知,远离焊缝区的管内壁出现多条平行裂纹,说明管线中存在腐蚀性介质,诱发了应力腐蚀开裂。
