汽车内铝饰条典型外观缺陷分析

(一汽-大众汽车有限公司, 长春 130011)

Typical Appearance Defects Analysis of Aluminium Trim in Vehicle Door

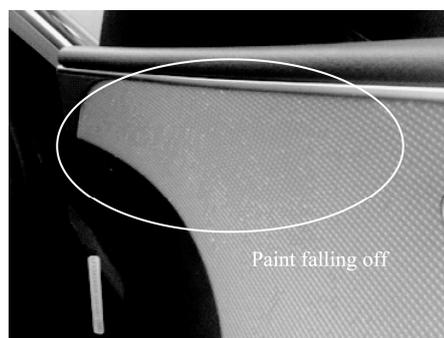
a 生产中发现油漆脱落现象

生产过程中发现同批次的一部分汽车内铝饰条存在油漆脱落的现象（见图 2a），油漆脱落位置的颜色较正常位置的颜色偏暗，且用手触摸后凸点不均匀，在光学显微镜下观察到部分圆点状手感漆呈部分脱落或完全脱落状态（见图 2b）。

为了避免此类问题继续发生，生产现场安装了报警装置，烘烤一次结束后，报警装置启动，避免了由于工作疏忽而未及时将零件从挂具上取下的问题，从此生产现场未发现此类手感漆脱落问题。

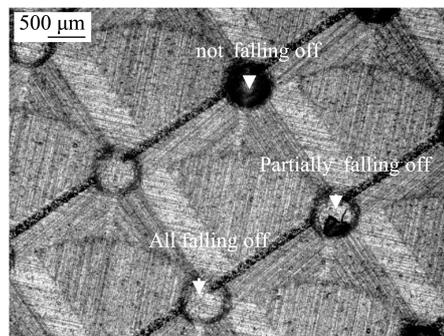
b 脱落区域显微观察

对生产现场展开原因排查后，发现该零件挂具在辊涂清漆后的烘烤工序中，偶尔会出现由于工作疏忽而未及时将零件从挂具上取下的现象，导致零件出现重复烘烤的情况。因此，根据该信息进行模拟实验，清漆烘烤温度为 160 °C，烘烤时间分别设定为 30 min 和 60 min。实验结果发现，烘烤 30 min 后的零件用 tesa 胶带进行附着力检验合格，烘烤 60 min 后的零件则出现手感漆脱落的现象。通过模拟实验发现烘烤时间过长，会导致手感漆在清漆上的附着力变差。烘烤温度和时间是影响清漆交联度的重要参数^[4-5]，烘烤温度越高，烘烤时间越长，清漆交联度越高，手感漆的附着力越差^[6-7]。

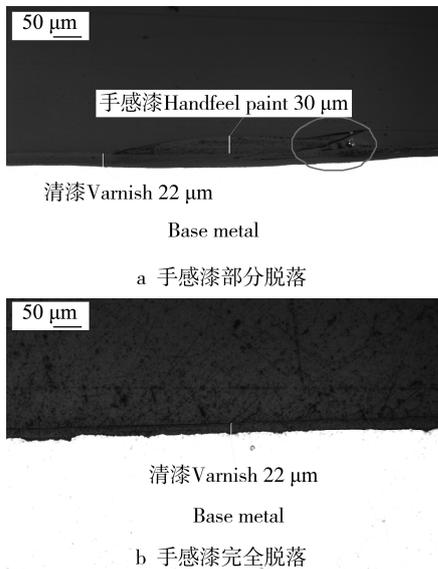
图 3 油漆脱落位置剖面

采用冷镶嵌法对已切取的零件剖面进行制样，通过光学显微镜观察脱落点的剖面形态，发现手感漆部分脱落（图 3a）或完全脱落（图 3b），但是底层清

漆与铝基体附着力良好，无变化。从图 3a 中的椭圆圈处可以发现，手感漆与清漆之间的附着力较差，导致手感漆边缘翘起，从而脱落。

Fig.3 Section of the falling off position: a) handfeel paint partially falling off; b) handfeel paint all falling off

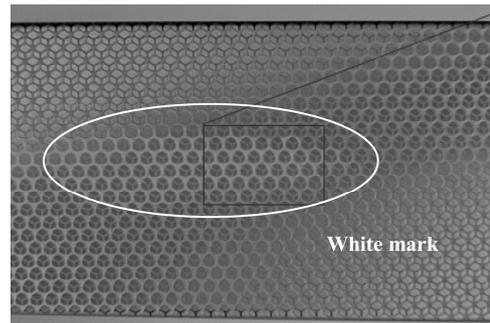
a 生产中发现表面白印现象

在寒冷的冬季，总装车间发现同批次的大部分汽车内铝饰条均存在表面白印的问题（见图 4a），白印位置较正常位置发白，且透明度低，手感无明显变化。经烘烤（70 °C/5 min）后，白色印记消失。在光学显微镜下观察到发白区域为手感漆位置，清漆位置颜色及透明度正常（见图 4b）。

按表 1 试验方案对铝饰条生产过程进行模拟^[8], 发现没有热水擦拭, 没有温度交变, 以及加长静置时间后, 均没有白色印记产生, 只有在静置时间过短、存在热水擦拭和温度交变的情况下, 铝饰条才会产生与失效零件形态一致的白色印记。该温度交变为 1 h 室温 (25 °C) 和 1 h 冬季室外温度 (-20 °C) 的循环。白色印记经烘烤 (70 °C/5 min) 后消失, 因此根据模拟实验结果可以发现, 白印的产生和静置时间不足、热水擦拭、温度交变等几个条件密不可分。静置时间过短, 手感漆没有完全交联, 经过热水擦拭后立即装袋, 水分来不及挥发。在存在温度交变的情况下, 促进水分子浸入未固化的手感漆中, 改变了光在手感漆中的折射率, 视觉上产生发白的现象^[9-10]。

由于在寒冷的冬季, 零件不可避免地在储运过程中经历温度交变, 因此根据以上模拟实验结果, 生产现场取消了热水擦拭工序, 增加了静置时间后, 再没有发现零件表面出现白印问题。

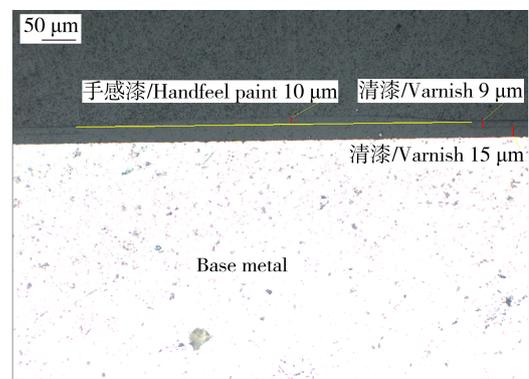
图 5 白印位置剖面

用光学显微镜对白印位置和正常位置的剖面形态进行观察，未发现白印位置和正常位置存在明显差异，见图 5—6。

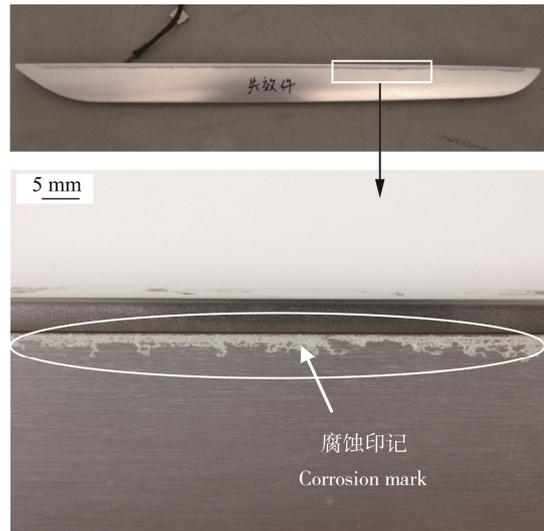
图 7 边缘腐蚀
Fig.7 Edge corrosion

在沿海以及气候湿度较大的地区, 经常存在门板铝饰条发生边缘腐蚀的情况 (见图 7), 腐蚀印记沿拉丝方向扩展。实际生产时, 批量零件耐腐蚀性是通过盐雾试验、高温高湿冷凝水试验和标准气候组成的循环腐蚀试验来进行评价的, 技术要求是零件经历 3 周的循环腐蚀试验后, 外观不发生变化。在批量监控检验中, 也发现了和售后形态一致的腐蚀印记。

3) 适当减小铝饰条和镀铬饰条的间隙尺寸,减小铝饰条切边的边缘粗糙度,降低铝板拉丝深度,可有效避免铝饰条在潮湿环境中发生边缘腐蚀的现象。

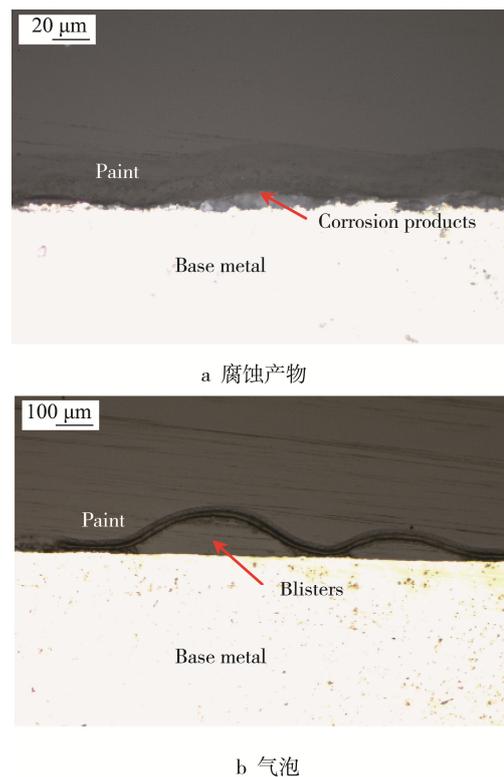
图 8 腐蚀印记剖面

对发生腐蚀的零件进行剖面显微观察, 发现漆层和基体之间或存在腐蚀产物, 或形成气泡 (见图 8)。

Fig.8 Section of the corrosion mark: a) corrosion products; b) blisters

使用能谱对腐蚀产物进行成分分析, 发现主要为 O、Al 元素。说明腐蚀产物可能为 Al₂O₃, 即铝基体被腐蚀^[11-15]。同时 Cl 元素的存在对铝饰条的腐蚀起重要作用, 它会破坏铝表面的钝化膜, 导致铝腐蚀。试样经过喷金处理。

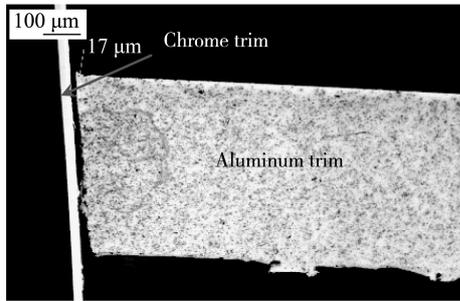
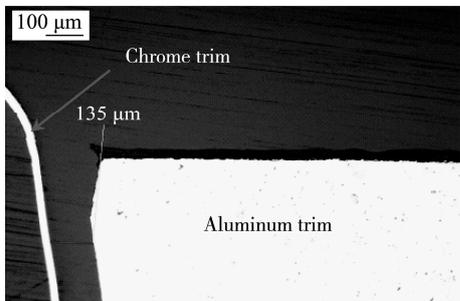
图 9 铝饰条和镀铬饰条间隙对比

1) 合格零件的铝饰条和镀铬饰条之间的间隙为 17 μm (见图 9a)，问题零件的间隙为 135 μm (见图 9b)，合格零件的铝饰条和镀铬饰条间隙较小，问题零件的间隙较大，间隙较大容易沉积更多的水溶液。

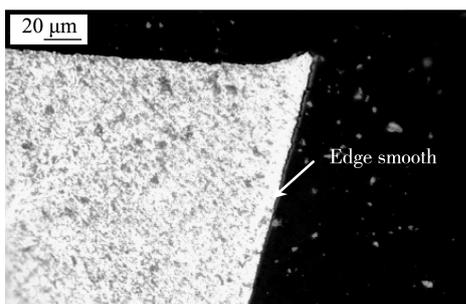
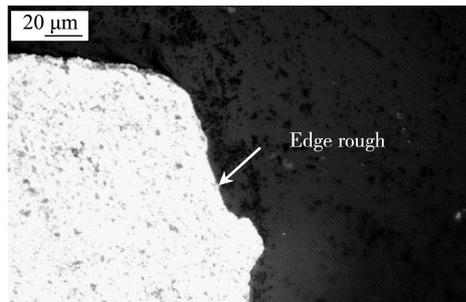
图 10 切边形状对比

2) 合格零件的边缘光滑 (见图 10a)，问题零件

件的边缘粗糙 (见图 10b)。边缘粗糙会增加与水溶液的接触面积，增大腐蚀几率。

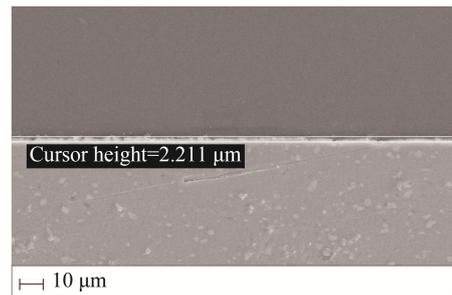
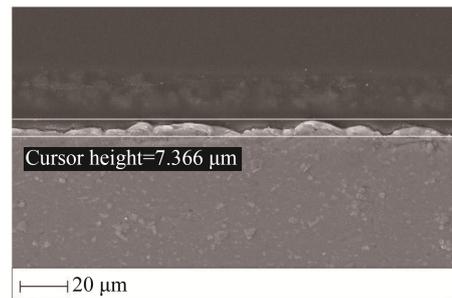
图 11 拉丝深度对比

3) 铝饰条表面采用直拉丝工艺，使用扫描电镜对垂直于拉丝方向的试样剖面进行观察，测得合格零件的拉丝深度为 2.2 μm (见图 11a)，问题零件的拉丝深度为 7.4 μm (见图 11b)。合格零件的拉丝深度较浅，问题零件的拉丝深度较深。较深的拉丝深度使漆层无法充分润湿拉丝沟槽，从而导致铝基体和漆层之间形成较大缝隙 (见图 12)。缝隙越大，水溶液越容易沿着拉丝方向浸入到缝隙中，并腐蚀铝基体。

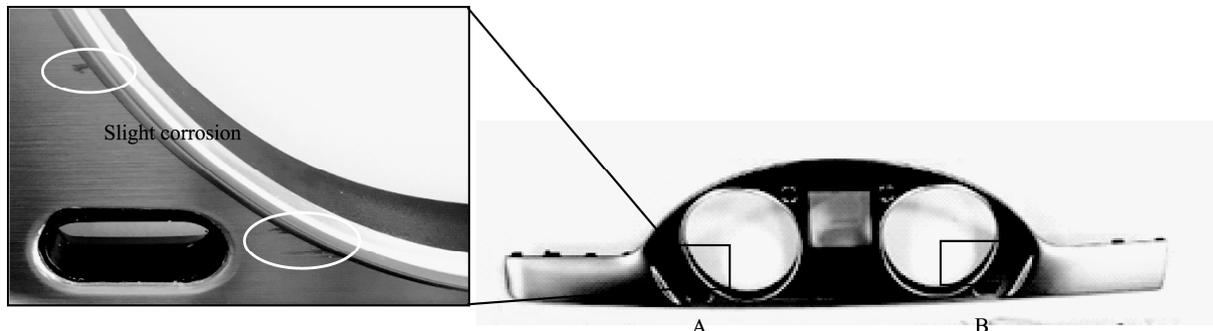
图13 试验后发生轻微腐蚀的零件
Fig.13 Slight corrosion part after test

漆层厚度、漆层成分、铝合金材料的情况下,优化了问题零件的铝饰条与镀铬饰条间隙、边缘粗糙度和拉丝深度后,对该零件进行了3周的腐蚀循环试验后,仅在A位置发生轻微的边缘腐蚀,如图13所示。

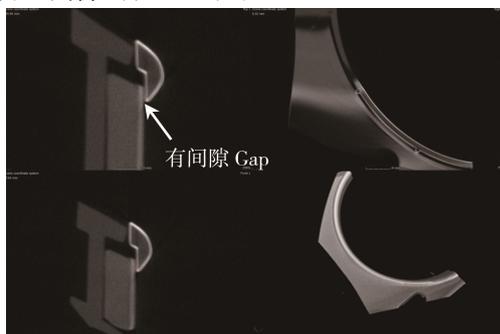
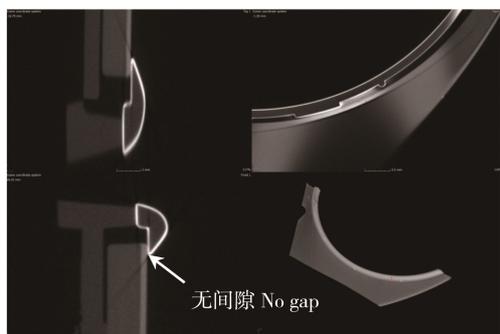
图14 A/B位置间隙对比
Fig.14 Gap contrast of A/B position

取A位置(发生腐蚀位置)和B位置(未发生腐蚀位置)进行对比,发现二者拉丝深度均为 $2\mu\text{m}$,并且切边光滑。但是通过工业CT对以上位置进行扫描后发现,A位置(发生腐蚀位置)的镀铬饰条和铝饰条之间存在明显间隙(见图14a),B位置(未发生腐蚀位置)的镀铬饰条和铝饰条之间贴合较好,未发现明显间隙(图14b)。

通过分析发现,对于该问题零件,在切边光滑的条件下,较小拉丝深度对零件的耐腐蚀性有较大提升,同时间隙的存在也增加了零件发生边缘腐蚀的风险。
