某 L245 集输管道腐蚀失效原因分析

Corrosion Failure Analysis of L245 Gathering Pipeline

某油田已经进入开发后期, 管道服役时间长, 加之油井产出液含水量增大, 以及注气等工艺的实施, 管道内腐蚀尤为严重, 近年来发生了多起腐蚀泄漏事故。本文针对一起典型的腐蚀穿孔事故, 通过宏观分析、化学成分分析、金相分析、腐蚀表面微观形貌及腐蚀产物分析等, 对样品进行了材质检验及腐蚀原因分析, 明确了腐蚀特征及机理, 为管道的腐蚀控制及安全运行提供理论依据。该集输管道于 2008 年投产, 管道材质为 L245 螺旋焊缝钢管, 规格为 $D457 \text{ mm} \times 7.1 \text{ mm}$, 设计压力 6.3 MPa, 运行压力 0.55~0.75 MPa, 输油温度 42 °C, 输量 3500 m^3/d , 含水 20%。

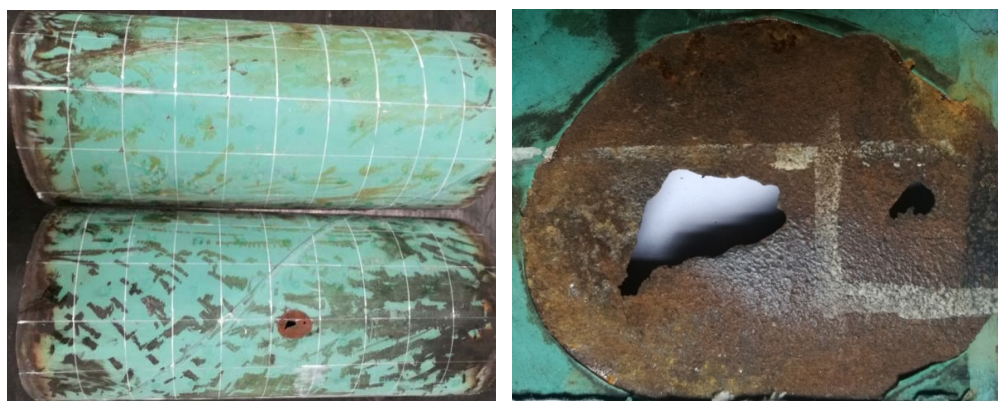
管样外壁基本无腐蚀, 表面的环氧粉末防腐层较完整, 但穿孔部位及附近区域的防腐层已脱落, 脱落部位呈圆形, 直径约 10 mm, 如图 2 所示。管样内壁 4 点—8 点钟以上位置呈黑色, 为原油印记所致, 表面基本无腐蚀, 无明显的腐蚀产物及腐蚀坑存在。4 点—8 点钟以下位置存在明显的腐蚀, 且两处已发生穿孔, 距离较近, 属同一腐蚀点, 穿孔部位位于管线底部 6 点钟方向。穿孔部位附近区域存在明显的壁厚减薄, 周围腐蚀产物较致密, 表面呈黑褐色; 其余部位未见明显的腐蚀坑及壁厚减薄情况, 表面可见明显的覆盖物, 厚度达 1 mm 以上。

图 2 管样外壁宏观形貌

Fig.2 Macroscopic morphology of outer surface: a) overall appearance; b) morphology of perforation site

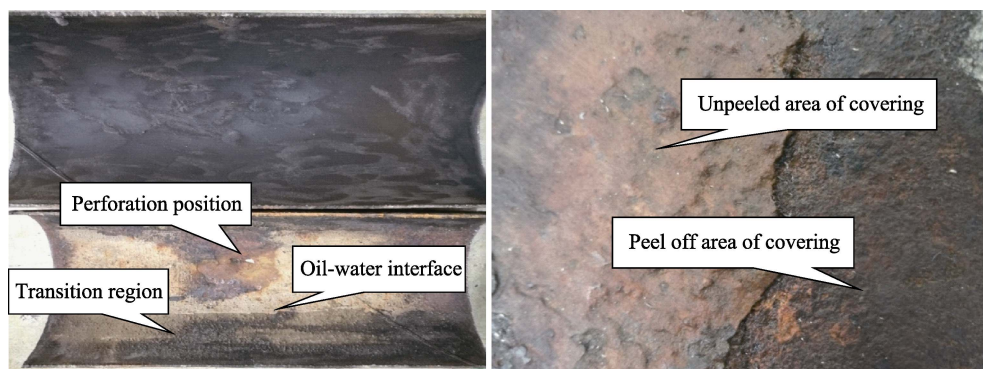
此外, 管样内壁存在四条由输送介质留下的印痕, 上方两条印痕以上的管道内壁呈黑色, 且基本无腐蚀; 下方两条印痕以下的管道内壁呈白灰色, 且局部可见明显的腐蚀; 上下两条印痕的中间区域为过渡区, 如图 3 所示。由此可判断, 印痕部位为油水界面, 管道内输送的介质油水分层明显。

图 3 管样内壁宏观形貌

Fig.3 Macroscopic morphology of inner surface: a) overall appearance; b) local coverage

管样内壁宏观分析结果表明, 管道内壁存在明显的覆盖物, 厚度达 1 mm 以上, 但在穿孔部位附近区域未观察到类似的覆盖物。当管道内表面形成不完整或局部损坏、脱落的膜层时, 在表面不同覆盖度区域之间就形成了具有很强自催化效应的腐蚀电偶, 从而加速局部腐蚀。此外, 由于覆盖物及腐蚀产物膜的影响, 介质在表面的流动和电介质的扩散受到限制, 造成被阻塞的腐蚀坑内介质成分及 pH 值发生较大变化, 形成闭塞电池腐蚀^[20-21]。

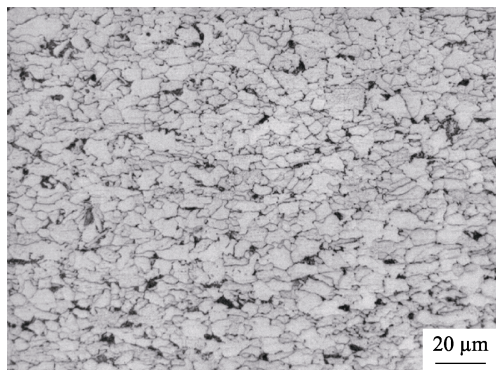
金相分析结果如表 1 及图 4—图 5 所示。从分析结果可看出, 管体组织为铁素体+珠光体, 组织均匀

图 4 管体试样组织

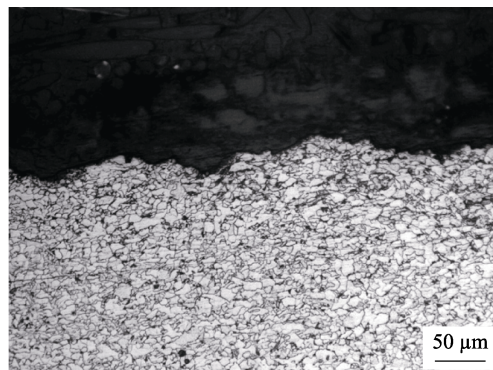
且无异常, 晶粒细小, 无超尺寸夹杂物。内表面有腐蚀坑, 腐蚀坑内存在连续、较厚的腐蚀产物。腐蚀坑附近组织与其他区域组织相同, 均为铁素体+珠光体。

图 5 管体内表面腐蚀形貌及组织

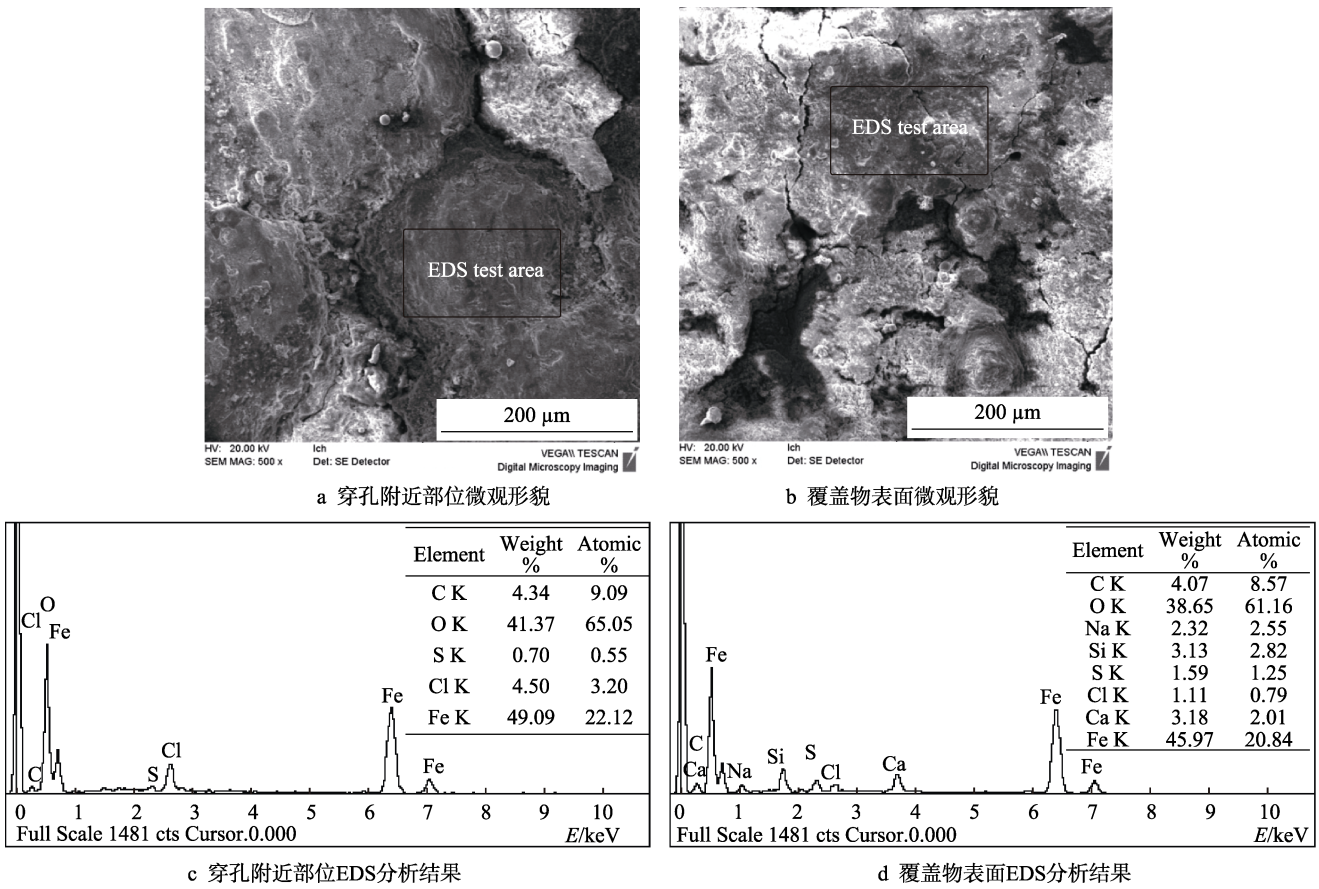
部位取样，分别记为 1#、2#样品，采用扫描电镜对腐蚀表面进行形貌观察及能谱分析，结果如图 6 所示。从图中可以看出，1#、2#样品表面均存在明显的腐蚀产物，其中 1#比较致密，而 2#则较疏松，且存在大量的裂纹。1#试样表面主要由 Fe、O、Cl 等元素组成，而 2#试样表面元素则十分复杂，包括 C、O、Na、Si、S、Ca、Fe 等多种元素。

图 6 管样内壁微观形貌及 EDS 分析结果
Fig.6 Microscopic morphology of inner wall and EDS analysis results: a) c) microscopic morphology and EDS analysis results of the surface near perforation; b) d) microscopic morphology and EDS analysis results of coverage surface

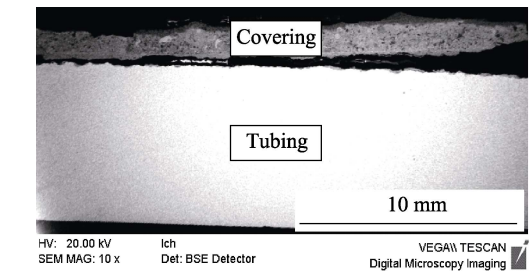
图 7 样品截面宏观形貌
Fig.7 Macroscopic morphology of sample cross section

对存在明显覆盖物的部位取样，由于取样过程中覆盖物脱落，采用环氧树脂将覆盖物和管体进行封装，如图 7 所示。对其截面进行打磨抛光后，采用扫描电镜进行形貌观察及能谱分析。图 8 为管体截面微观形貌及腐蚀坑内能谱分析结果。从图中可以看出，管体试样在内表面的覆盖物脱落之后，仍然能观察到大量的腐蚀产物，截面存在明显的腐蚀坑，坑内腐蚀产物主要由 Fe、O 元素组成，并含有较高的 Cl 元素。覆盖物的截面形貌异常复杂，呈现出多层结构，如图 9

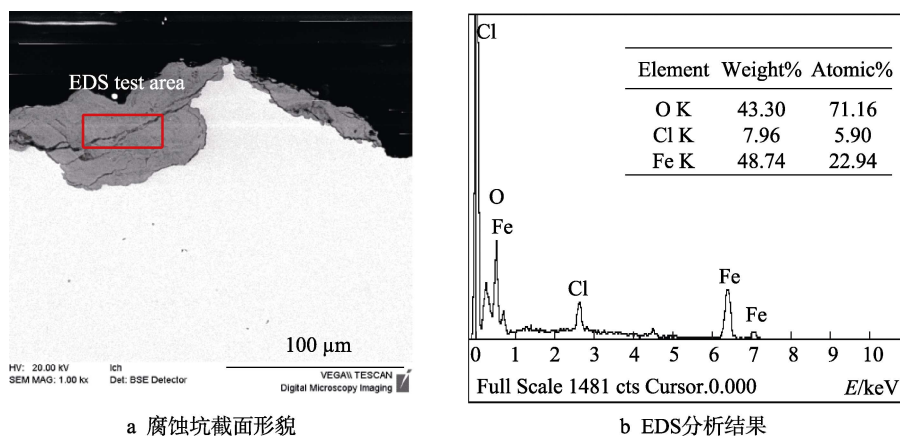
图8 样品截面微观形貌及EDS分析结果
Fig.8 Micromorphology and EDS analysis result of sample cross section:
a) sectional morphology of corrosion pits; b) EDS analysis results

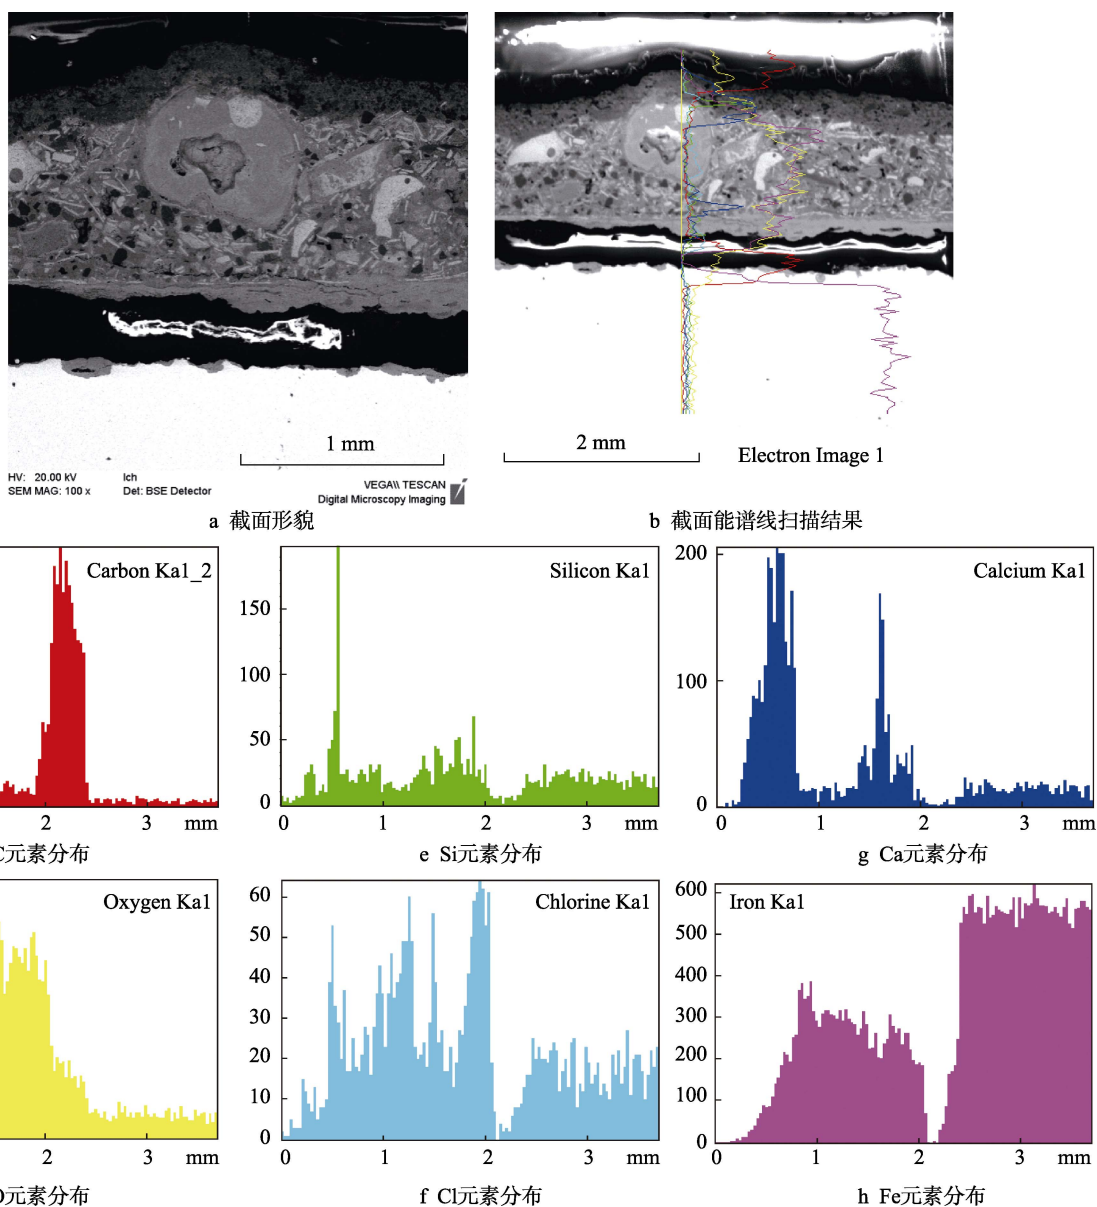
图9 覆盖物样品形貌及截面能谱线扫描结果

Fig.9 Micromorphology and linear SEM-EDS results of cross section of corrosion products: a) cross-sectional morphology of coverage; b) linear SEM-EDS results of coverage section; c) d) e) f) g) h) distribution of C, O, Si, Cl, Ca, Fe elements

所示。其中最外层相对比较疏松, 主要含有 C、Si、O、Ca 等元素, 推断为表面附着的污垢, 而中间层和内层则比较致密, 主要由 Fe、O 元素组成, 并含有一定量的 Cl 元素。

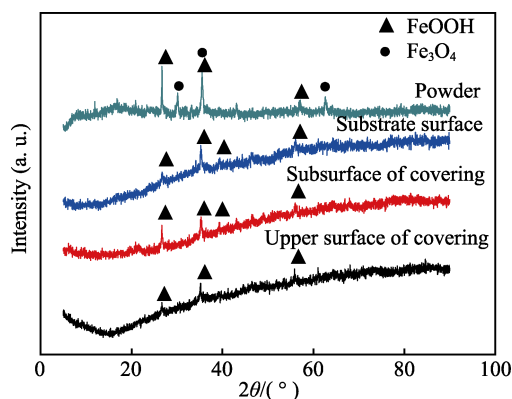
为进一步确定腐蚀产物的组成, 对腐蚀产物进行 X 射线衍射分析, 测试样品包括覆盖物上表面、覆盖物下表面、基材表面、覆盖物粉末 (经研磨), 结果如图 10 所示。结果表明, 腐蚀产物主要由 Fe_3O_4 和 FeOOH 组成。

图 10 样品 XRD 分析结果
Fig.10 XRD analysis results of sample

管样的宏观形貌、微观形貌及金相分析结果表明, 管样以内壁腐蚀为主, 外壁基本无腐蚀, 腐蚀部位位于管线中下部, 且存在明显的分界线。能谱及 XRD 分析结果表明, 管样内表面的腐蚀产物主要由 Fe_3O_4 和 FeOOH 组成, 为典型的溶解氧腐蚀产物。此外, 管样内表面穿孔附近部位腐蚀特征及腐蚀产物形态均呈现出典型的溶解氧腐蚀特征^[10-19]。同时, 根据现场来气的分析结果, CO_2 体积分数为 2.33%, 并含有一定量的氧 (体积分数为 0.18%)。由此可判断, 管样内壁的腐蚀类型主要为溶解氧腐蚀, 其腐蚀机理如下。

2) 严格控制氧气进入集输系统, 对于已经进入系统的氧, 可采用脱氧剂脱除, 避免形成溶解氧腐蚀。

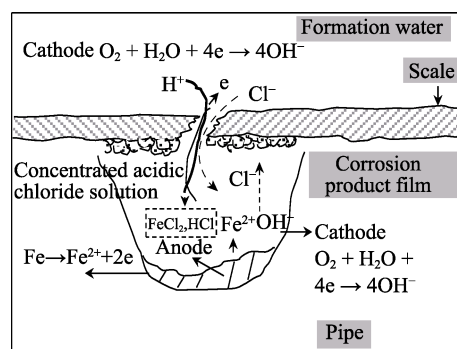
腐蚀表面及截面能谱分析结果显示, 在腐蚀产物内层及腐蚀坑中, Cl 元素含量非常高。 Cl^- 可破坏金属氧化膜保护层, 形成点蚀或坑蚀^[3]。较高的 Cl^- 含量易导致点蚀现象的产生, 因为 Cl^- 具有极强的穿透性, 会明显破坏腐蚀产物膜, 降低腐蚀产物膜对基体的保护能力。输油管道内壁底部由于接触高含 Cl^- 、高矿化度的地层水腐蚀介质, 在材料微区缺陷处首先发生局部选择性点腐蚀, 而随着介质内的 Cl^- 不断向坑内迁移, 坑内 Cl^- 浓度远远高于金属平坦表面区域, 基体中的 Fe 不断腐蚀溶解, 使点蚀坑迅速扩展, 加速了局部腐蚀, 如图 11 所示。

图 11 局部腐蚀机理
Fig.11 Local corrosion mechanism

3) 表面腐蚀产物、结垢层的破损会加速局部腐蚀, 建议加注缓蚀剂, 降低局部腐蚀风险。
