防火泥涂覆 5052 铝管的快速点蚀穿孔研究

摘要: 目的 对运行仅 3 a 的浙江近海某主变出线气室 GIS 筒体 8 mm 厚铝管 SF₆ 泄漏事故展开研究, 以明确事故原因。方法 通过光谱、金相、表面形貌 (SEM) 与能谱 (EDS)、X 射线衍射 (XRD) 等技术手段, 从材料、结构、环境等角度探讨了该 GIS 筒体铝管点蚀穿孔可能的原因, 并利用电化学测试技术进一步验证了模拟环境的腐蚀性, 据此研究了某防火泥对 5052 铝管快速点蚀穿孔的影响。结果 腐蚀样基材材质为 5052, 与腐蚀铝材紧密接触的防火泥中的总氯质量分数达 24.5%, 按照 GB/T 12007.3—1989, 测得其无机氯质量分数为 3.3%。腐蚀导致的微裂纹密布反过来促进了腐蚀介质的传输。此外, 设备所处区域临海, 2012 年降雨的年均 pH 值低至 4.64, 为明显的酸性雨水, 同年降雨中 Cl⁻ 年均浓度高达 1.8 mg/L, 均有利于铝自催化反应的发生。结论 防火泥的高氯含量是导致该 GIS 筒体铝管快速点蚀穿孔的主要原因, 微裂纹结构、酸雨及临海大气环境具有促进作用。

Accelerated Pitting Perforation of 5052 Aluminum Tube with Fireproofing Mud Coating

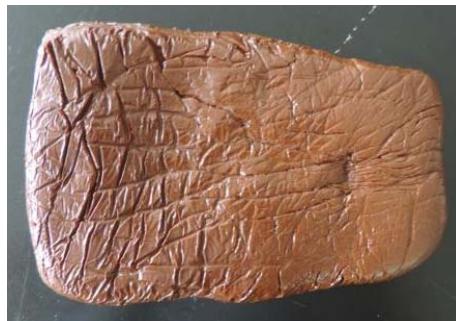
所用防火泥外观如图1所示。通过EDS能谱对防火泥进行元素分析,并参照GB/T 12007.3—1989方法^[17-18]测试防火泥中的无机氯含量。

图1 所用防火泥外观
Fig.1 Appearance of fireproofing mud

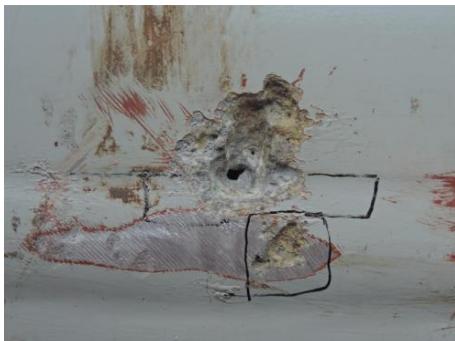
图2为该GIS筒体铝管漏气处外部形貌。经测量,该铝管管壁厚约8 mm。可以发现,筒体表面已多个腐蚀坑,中心最大的一个已贯穿筒壁,坑洞附近凹

凸起伏, 可见不平整的腐蚀痕迹。腐蚀种类可判断为点蚀。

图 2 近海某变 GIS 筒体铝管腐蚀穿孔外部形貌
Fig.2 External morphology of GIS cylinder aluminum tube corroded and perforated in a main transformer in offshore

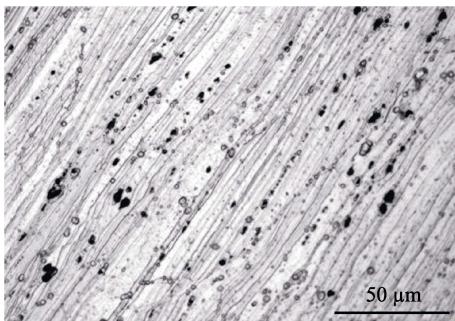
腐蚀坑附近的金相如图 3 所示, 可以发现, $\alpha(\text{Al})$

图 3 GIS 筒体金相照片
Fig.3 Metallographic photo of GIS cylinder

基体上析出相质点, 锻件取向明显沿压延方向排列, 呈明显的层状, 即样本在金相组织上未见有异。作为 Al-Mg 系列的 5052 铝合金虽具有较好的耐蚀性能, 但是在盐雾、硝酸盐等环境中依然存在严峻的点蚀风险^[20-21]。

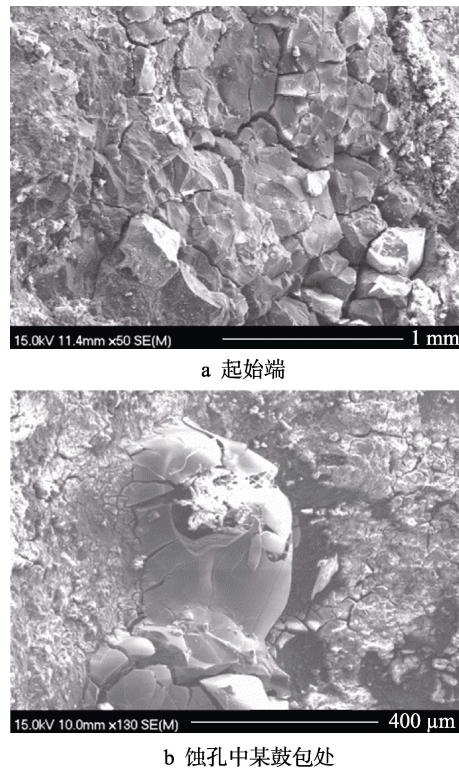
截取部分铝管腐蚀样本进行表面形貌及能谱分析, 结果见图 4、图 5 和表 2。由图 4a 可以直观地看出, 腐蚀导致了裂纹的萌生与发展。这些裂纹不仅大大降低了材料强度, 也有利于腐蚀介质的传输, 为进一步腐蚀创造了条件。杨大宁等^[16]发现, 在海南电网铝合金刀闸杆中也存在类似裂纹。由能谱数据可知, 腐蚀产物中含有质量分数 7.50% 的氯与质量分数 0.25% 的硫。结合图 4b、图 5b 与表 2 可知, 腐蚀产物疏松地附着于蚀孔表面, 鼓包处的氯质量分数则高至 29.46%, 蚀孔内外氧含量的差异也易于引起氧浓差电池形成。

图 4 铝管腐蚀样的表面微观形貌
Fig.4 SEM images of the corrosive aluminum tube:
a) starting location; b) bulge in pitting hole

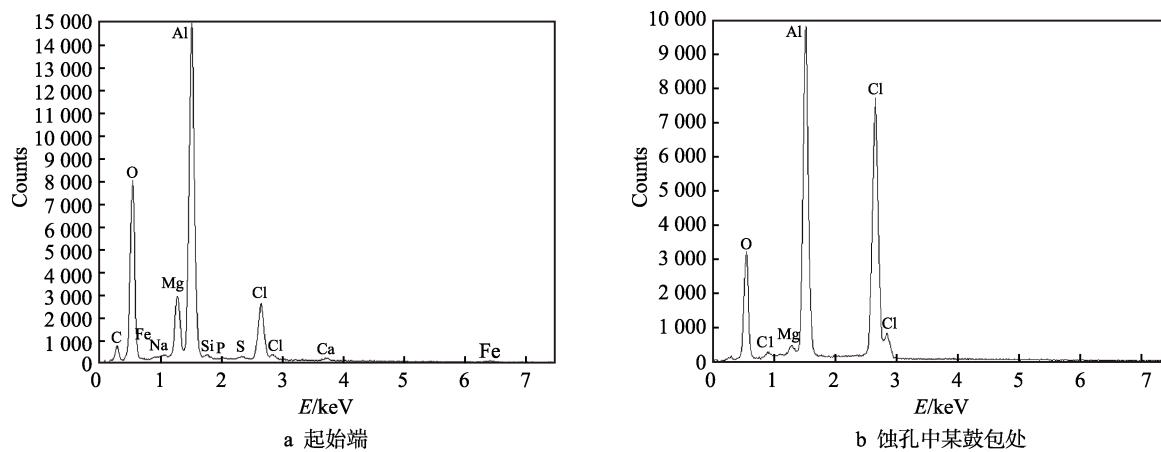
图 5 铝管腐蚀样的 EDS 能谱

Fig.5 EDS of aluminum tube corrosion sample: a) starting location; b) bulge in pitting hole

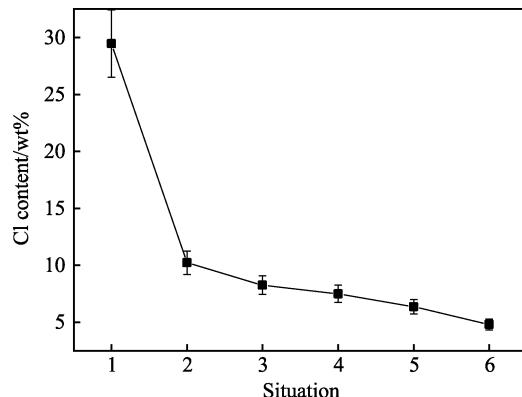
铝合金耐蚀的基础在于其表面的钝化膜, 钝化膜的溶解和再钝化处于动态平衡状态, 当介质中存在活性阴离子时, 平衡即被破坏, 使溶解占优, Cl^- 便是促进铝材点蚀发生发展的活性阴离子, 使表面保护膜迅速被破坏^[22-25]。图6所示为铝管腐蚀样6处不同腐蚀部位的氯含量(含起始端与蚀孔中鼓包处), 证明了氯离子的高含量及其浓度梯度。

图 6 铝管腐蚀样不同腐蚀部位的氯含量
Fig.6 Chlorine contents in the different parts of aluminum tube corrosion sample

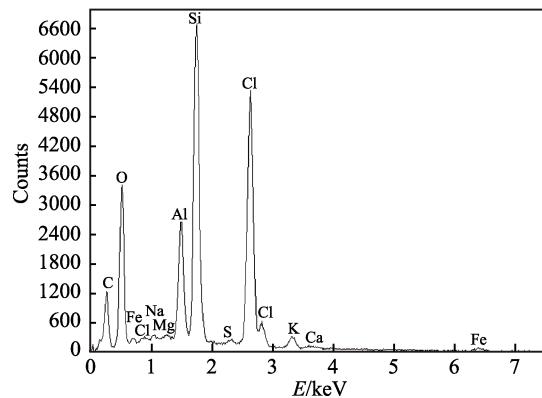
在发生腐蚀穿孔的GIS筒体铝管结构中, 腐蚀产物中的 Cl^- 具备充足的来源。图7为与腐蚀铝管直接接触的防火泥的EDS能谱, 对应数据列于表3, 数据显示防火泥中的氯与硫含量分别为24.53%与0.30%。

图 7 防火泥的 EDS 能谱
Fig.7 EDS of the fireproofing mud

有机氯质量分数达 21.23%。

有机氯对腐蚀的影响同样不容忽视, 有研究表明, 原油中 1 $\mu\text{g/g}$ 的有机氯便可使其形成的 HCl 翻一倍^[33], 由此可见有机氯对腐蚀的重要影响。防火泥由氯化石蜡、瓷土粉等组成, 短链氯化石蜡因对水生物具有很强毒性而禁止使用, 中、长链氯化石蜡中位于分子链末端的有机氯则易于脱离而形成无机氯, 是 Cl^- 的重要来源。无机氯对腐蚀的作用将用 2.4 小节中的模拟实验进行验证。

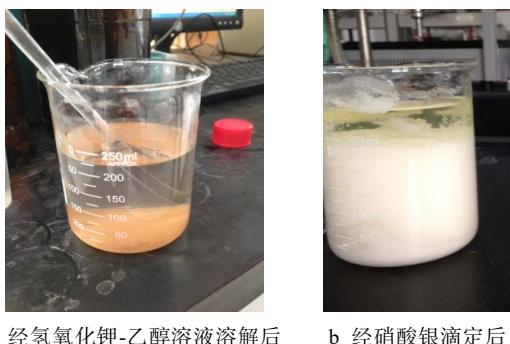
以下述方法分析防火泥中无机氯的含量: 取防火泥少许, 105 °C下干燥30 min后冷却, 切成细丝状, 称取0.2 g, 参照GB/T 12007.3—1989^[17,18], 用氢氧化钾-乙醇溶液溶解, 经超声搅拌、溶解静置后, 状态如图8a所示; 用硝酸银溶液进行滴定, 滴定终点的状态如图8b所示。据此测得防火泥中无机氯质量

分数为3.3%, 该值换算成 NaCl 溶液质量分数即为5.44%。由能谱数据与无机氯数据可知, 该防火泥中

图 8 防火泥状态

Fig.8 State of the fireproofing mud: a) dissolved with potassium hydroxide-ethanol solution; b) titrated with silver nitrate

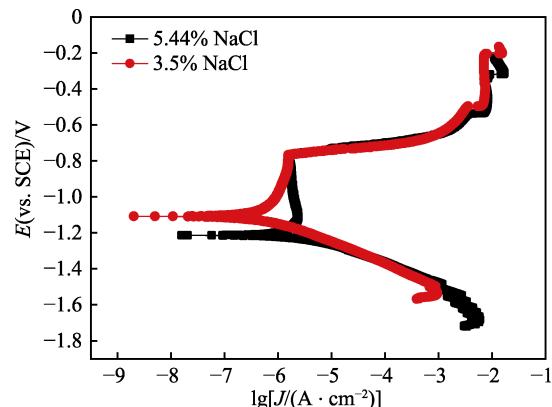
图 9 为铝管腐蚀样在 5.44% 和 3.5%NaCl 溶液中的极化曲线, 对应的塔菲尔拟合数据列于表 4。数据显示, 随着 NaCl 溶液由 3.5% 提高至 5.44%, 体系的自腐蚀电位 E_{corr} 由 -1.11 V 降低至 -1.21 V, 说明其耐腐蚀能力因 NaCl 溶液浓度提高而下降, 自腐蚀电流密度 J_{corr} 由 2.05 $\mu\text{A}/\text{cm}^2$ 增大至 5.49 $\mu\text{A}/\text{cm}^2$, 年腐蚀速率 V_{corr} 提高近 3 倍, 由 0.066 mm/a 增加至 0.176 mm/a , 印证了点蚀随 Cl^- 浓度加大而加速的观点^[34]。由图还可看出, Cl^- 浓度的提高使得维钝电位对应的腐蚀电流明显提高, 一旦超过点蚀电位(约 -0.8 V), 腐蚀电流急速增大。如在稍正于点蚀电位的 -0.65 V 时的腐蚀电流密度达 $2.624 \times 10^3 \mu\text{A}/\text{cm}^2$, 高于自腐蚀电流密度 J_{corr} 上千倍, 再辅以硫化物、腐蚀性大气及酸雨等次要环境因素的协同作用, 8 mm 壁厚的 5052 铝管 3 a 左右发生腐蚀穿孔是完全有可能的。

图 9 腐蚀铝管样在 5.44% 及 3.5%NaCl 溶液中的极化曲线

Fig.9 Polarization curves of aluminum tube corrosion sample in 5.44% and 3.5% NaCl solution
