# 某井 5" 钻杆刺漏原因分析

(上海海隆石油管材研究所, 上海 200949)

## Analysis of the Causes of a 5" Drill Rod Leakage in a Well

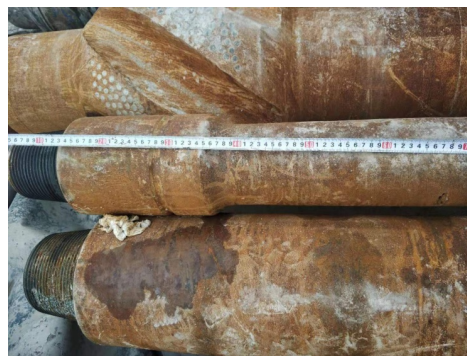
某井发生刺漏前钻压为 6 t, 转速为 45~50 r/min。钻井液的 pH=9, 密度为  $1.35 \text{ g/cm}^3$ , 黏度为 45 s。该井截至 2019 年 2 月 25 日前后共发生两起刺漏事件, 图 1 为其中一根钻杆 (基本信息见表 1) 发生刺漏后的宏观形貌, 刺漏点距离钻杆公接头小端面约 678 mm, 钻杆外壁锈蚀较为严重, 据现场技术员反应刺漏钻杆外壁多处存在较为严重的腐蚀坑, 内壁涂层较为完好, 根据统计该批钻杆已经累计钻井进尺约 7000 m。

图 1 现场刺漏钻杆宏观形貌  
Fig.1 Macroscopic appearance of drill pipe

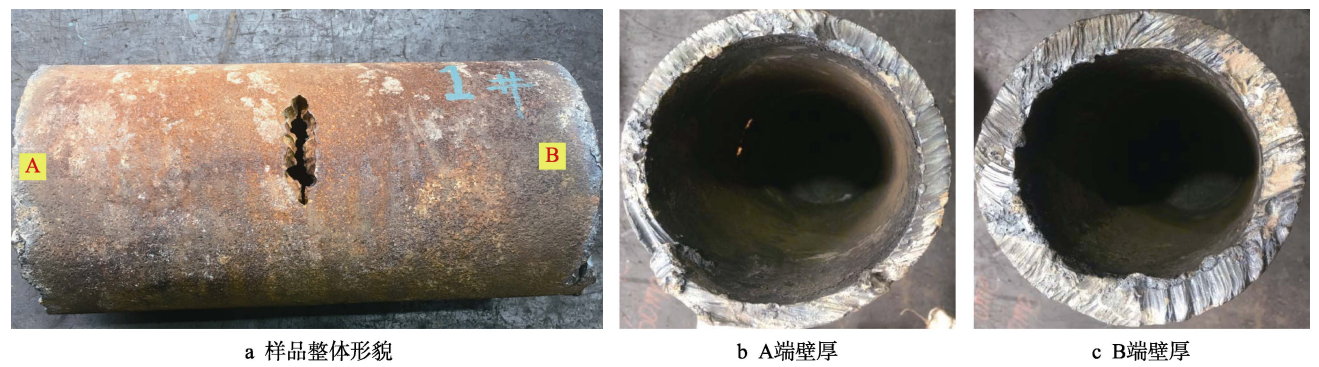
产物及泥浆。观察发现两端是用火焰切割截取的样品, 这对切割部分的性能影响较大, 而且钻杆内壁涂层会遭到破坏。刺漏失效样品的两端外径存在差异, 壁厚的差异较大, 见图 2b—c 和图 3b—c。对刺漏失效钻杆的外径和壁厚进行测量, 测量结果见表 2。测量结果表明, 送检的两支刺漏钻杆刺漏点位于钻杆加厚过渡带消失区域附近。

图 2 1#刺漏钻杆宏观形貌  
Fig.2 1 # Macroscopic morphology of drill Pipe with leakage: (a) the overall morphology of the sample;  
(b) wall thickness at end A; (c) wall thickness at end B

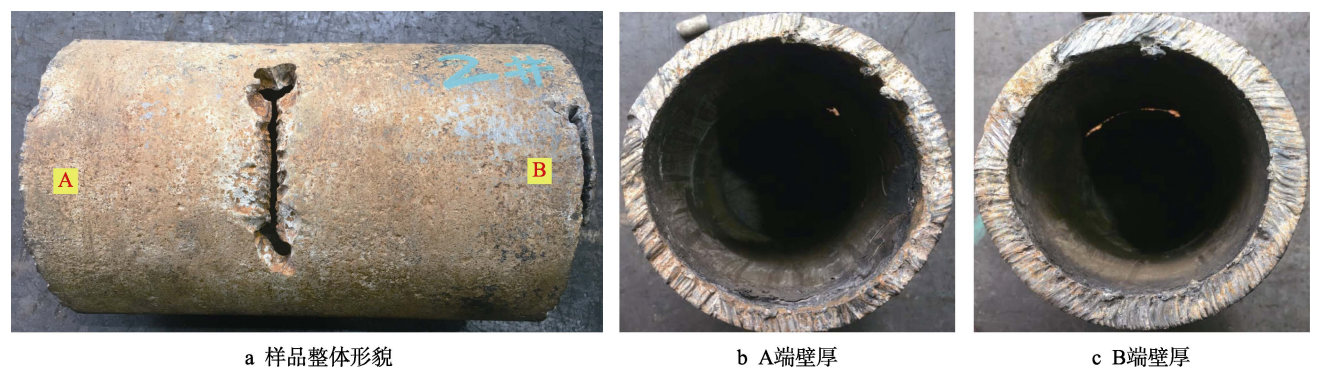
图 3 2#样品宏观形貌  
Fig.3 2 # Macroscopic morphology of drill Pipe with leakage: (a) the overall morphology of the sample;  
(b) wall thickness at end A; (c) wall thickness at end B

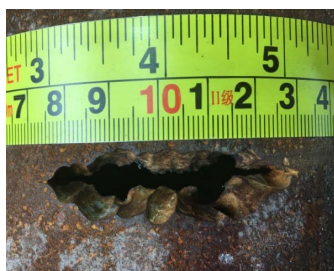
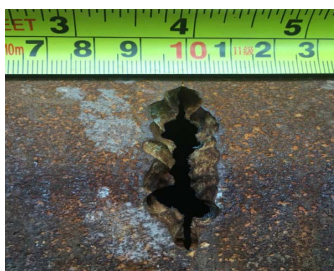
图 4 1#样品刺孔宏观形貌

根据上述样品的宏观形貌及测量结果可以推断刺孔位于钻杆加厚过渡带消失区域,1#样品刺孔周向长度约 55 mm, 轴向宽度最大约 16 mm, 刺孔呈“嘴巴状”, 中间较宽, 两边窄, 并且外壁的宽度比靠近内壁的宽度要大, 见图 4。2#样品刺孔周向长度约 96 mm, 轴向宽度最大约 20 mm, 刺孔呈“哑铃状”, 刺孔两侧都有一个圆弧状扩大的孔, 见图 5。另外, 在刺孔附近区域发现钻杆外壁腐蚀较为严重, 存在明显的腐蚀坑形貌 ( 见图 6 ), 部分腐蚀直径达到 4 mm<sup>[4]</sup>, 剖开送检的样品, 发现刺孔周围的涂层较为完好 ( 见图 7 )。

Fig.4 Macroscopic morphology of puncture in sample 1#: (a) circumferential length; (b) axial width

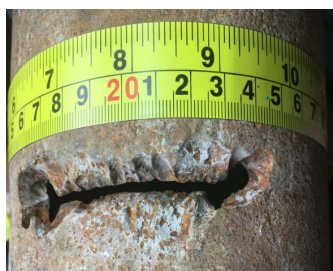
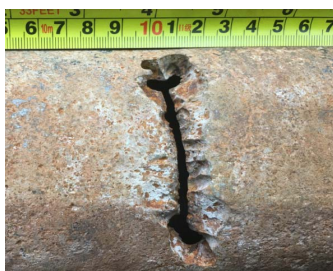
图 5 2#样品刺孔宏观形貌

Fig.5 Macroscopic morphology of puncture in sample 2#: (a) circumferential length; (b) axial width

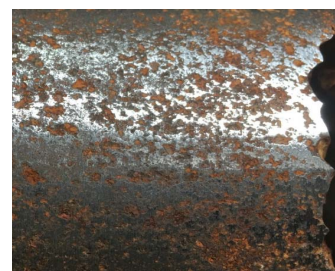
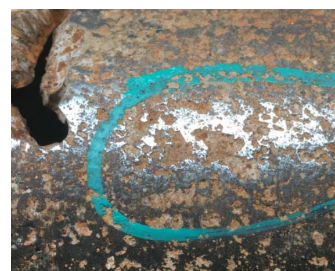
图 6 刺孔附近腐蚀坑

Fig.6 Corrosion pits near punctures: (a) 1 # drill pipe; (b) 2 # drill pipe

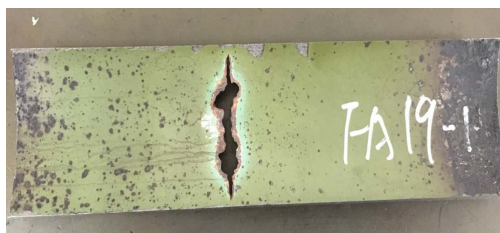
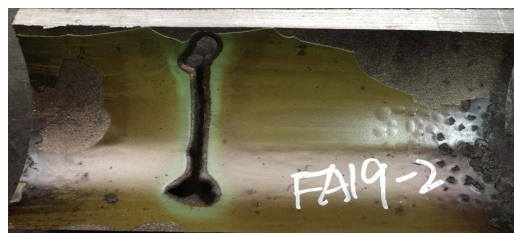
图 7 失效钻杆内壁涂层及刺孔形貌

Fig.7 Internal coating and piercing morphology of failed drill pipe: (a) 1# drill pipe inner wall coating and piercing morphology; (b) 2# drill pipe inner wall coating and piercing morphology

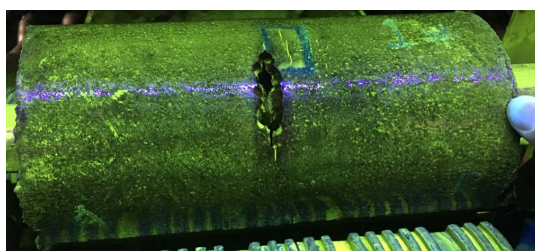
图 8 1#刺漏钻杆磁粉检测结果

分别对两个刺漏的失效钻杆样品进行磁粉分析, 分析结果见图 8 和图 9。结果表明, 1#刺漏钻杆刺孔周向有延伸的小裂纹 ( 图 8a ), 并且在刺孔其他区域还发现有周向的小裂纹 ( 图 8b ), 该小裂纹周向长度约 25 mm; 2#刺漏钻杆刺孔周向扩展尖端较为圆顿, 无延伸裂纹存在 ( 图 9a ), 但是在其他区域也发现钻杆外壁存在周向的小裂纹, 该小裂纹周向长度约 20 mm ( 图 9b )。

Fig.8 Test results of magnetic powder for 1# drill pipe with penetration: (a) piercing and extended cracks; (b) small cracks

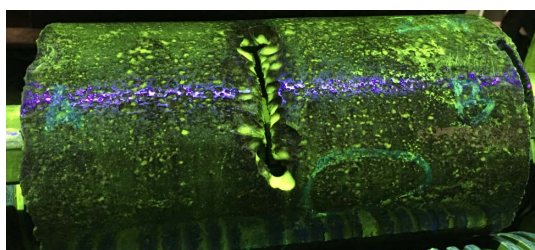
图 9 2#刺漏钻杆磁粉检测结果

Fig.9 Test results of magnetic powder for 2# drill pipe with penetration: (a) piercing and extended cracks; (b) small cracks

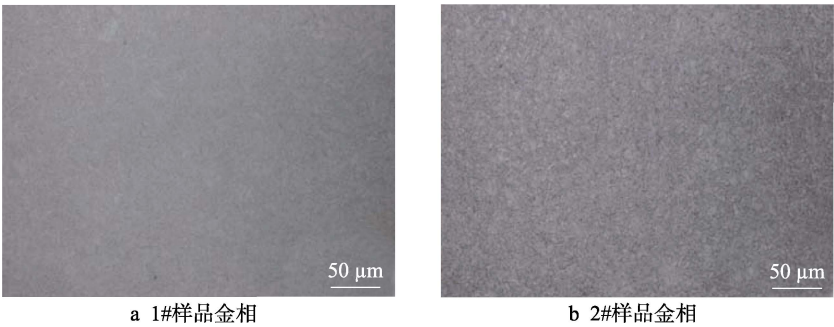
图 10 送检钻杆样品组织形貌

Fig.10 Microstructure and morphology of drill pipe samples for inspection:  
(a) 1# sample metallography; (b) 2# sample metallography

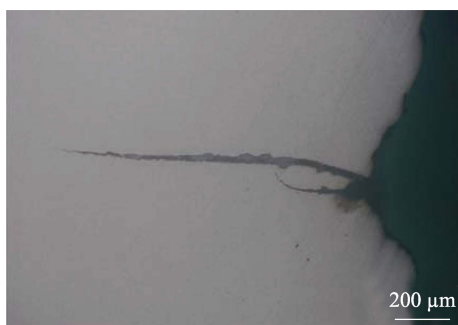
送检的两个刺漏钻杆样品外壁存在大量腐蚀坑,而且部分腐蚀坑存在周向的小裂纹。分别对 1#样品和 2#样品的小裂纹(图 8b 和图 9b)取金相进行分析。垂直于裂纹取金相试样,金相观察面为纵截面,金相试样磨抛后用 4%的硝酸酒精溶液腐蚀,然后放在显微镜下进行观察。1#样品小裂纹的金相形貌见图 11,裂纹开口于外壁的腐蚀坑底部,腐蚀坑深度约 0.20 mm,裂纹垂直深度约 1.2 mm,裂纹较为平直,而且内部填充有黑色的腐蚀产物。2#样品小裂纹的金相形貌见图 12,裂纹同样开口于外壁的腐蚀坑底部,腐蚀坑深度约 0.20 mm,裂纹垂直深度约 3.9 mm,裂纹较为平直,而且内部填充有黑色的腐蚀泥浆。部分腐蚀坑金相形貌见图 13,腐蚀坑深度约 210  $\mu\text{m}$ ,腐蚀坑底部并非光滑,存在延伸的“水滴状”小坑。根据裂纹金相分析结果可以有以下推断:裂纹呈现疲劳扩展的形貌,裂纹萌生于腐蚀坑底部,然后在旋转弯曲作用力下径向疲劳扩展,该裂纹会进一步扩展直至刺穿,然后钻杆内部的高压泥浆会沿着裂纹向外壁冲刷,刺孔逐渐扩大,形成刺穿的形貌<sup>[6-8]</sup>。

图 11 1#样品腐蚀坑底部裂纹金相形貌  
Fig.11 Metallographic appearance of bottom crack of corrosion pit of sample 1#

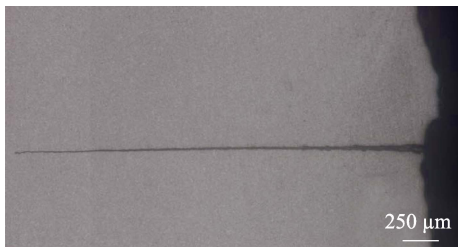
图 12 2#样品腐蚀坑底部裂纹  
Fig.12 Cracks at the bottom of corrosion pits in sample 2#

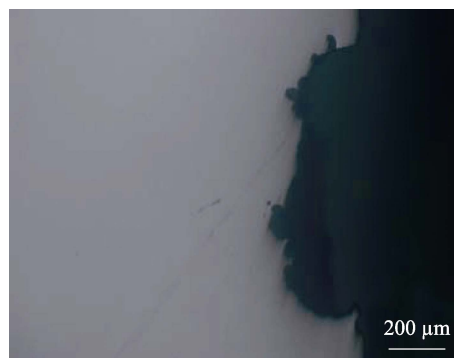
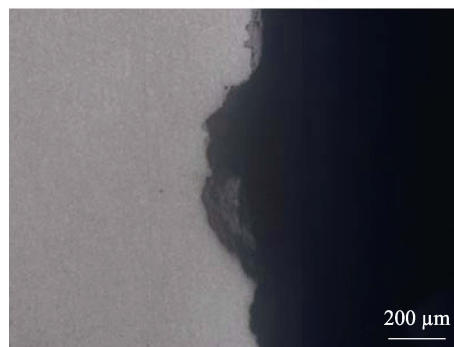
图 13 腐蚀坑金相形貌

Fig.13 Metallographic appearance of corrosion pit:  
(a) corrosion pits (polished); (b) corrosion pits (corroded)

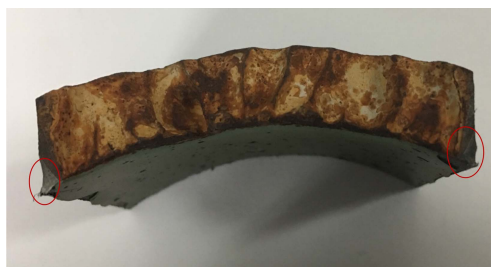
将 1#样品的刺孔用机械方式打开,打开后的宏观形貌见图 14,两边右下角银灰色金属光泽区域为新打开的断口。靠近银灰色区域存在一个小平台,该区域呈褐色,为裂纹扩展的尖端。刺孔断口受到高压

泥浆冲刷作用,断口呈现河流状形貌,表面覆盖一层黄褐色的腐蚀产物。断口的整体宏观形貌显示裂纹从外壁萌生(图 15 黄色区域),然后径向向内壁扩展,刺穿后裂纹向两侧扩展,使得刺孔周向长度逐渐增大,裂纹萌生、扩展、刺穿的示意图见图 15。

图 14 1#样品刺孔断口形貌

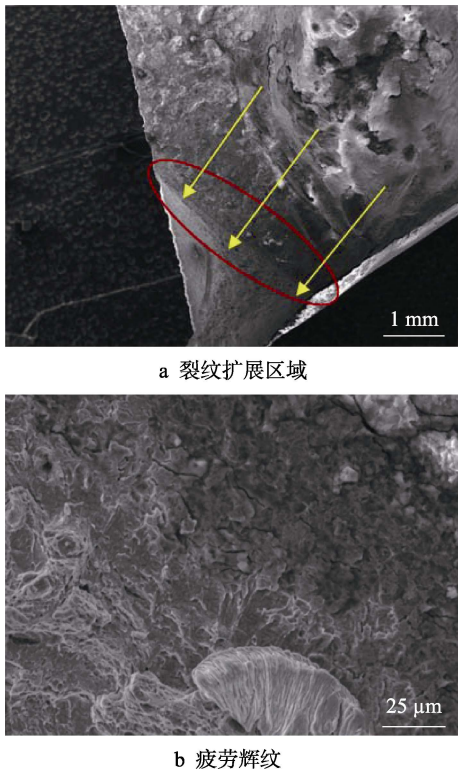
对图 14 小圆圈标记的平台区域进行 SEM 分析,椭圆形(图 16a)为小平台与机械打开的裂纹交界的

区域，即裂纹扩展的尖端区域，小平台区域表面存在腐蚀产物，黄色箭头为裂纹扩展的方向。在裂纹扩展的尖端发现疲劳辉纹形貌（图 16b），疲劳裂纹条带与裂纹扩展方向是垂直的，说明钻杆刺穿方式以疲劳裂纹的形式进行扩展延伸，这与上述的宏观分析和裂纹金相分析的结果是一致的<sup>[9-11]</sup>。

图 16 断口局部区域微观分析  
Fig.16 Microanalysis of fracture local area:  
(a) crack propagation region; (b) fatigue striation

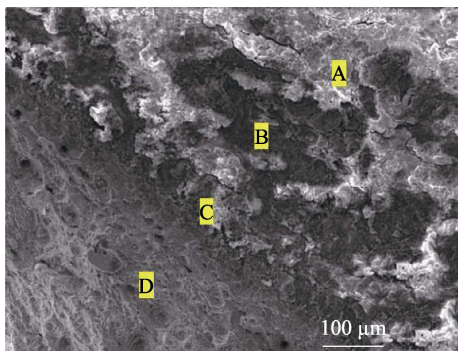
对小平台的腐蚀产物进行能谱分析，能谱分析结果见图 17 和表 7。A、B、C 三个依次靠近裂纹尖端，D 点在新打开的断口上。能谱分析结果显示：A、B、C 三个位置含有 Fe、O、Ca、Si、S、Cl 等元素，其中氧的最高含量约 35.60%，Cl 的最高含量约 0.98%，S 的最高含量约 3.51%；D 位置为钻杆本体的成分，主要元素为 Fe 及微量合金元素。断口的 EDS 分析结

图 17 EDS 分析采点位置  
Fig.17 EDS analysis of mining point location

果表明刺漏钻杆外壁在该井受到 O 的腐蚀，其中 Cl<sup>-</sup> 的存在促进了 O 的腐蚀。内壁由于涂层完好，起到良好的保护效果，钻杆内壁无任何腐蚀迹象<sup>[12-13]</sup>。

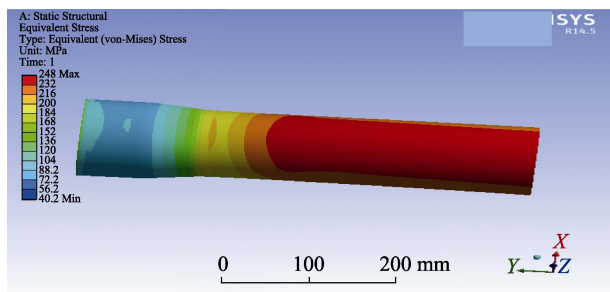
在外加厚过渡带消失位置局部区域存在一定应力集中现象,如图 19 所示。观察外加厚过渡带表面的应变情况,发现外加厚过渡带消失位置的应变值最大,如图 20 所示。

图 19 钻杆在复合载荷下的应力分布情况
