渤海某油田 F 井旁路管腐蚀失效研究

摘要:目的 旁路管腐蚀现象在渤海油田时有发生, 以渤海某油田 F 井为例, 研究该油田旁路管腐蚀机理, 指导该油田旁路管选材, 确定该油田的防腐方向与措施。方法 基于对管材腐蚀的初步分析, 通过扫描电子显微镜、拉伸强度试验机、X 射线衍射仪等仪器, 对 F 井已发生腐蚀的旁路管进行理化性能分析、金相显微分析、腐蚀产物 XRD 分析以及腐蚀产物能谱分析。结果 化学成分方面, 1[#]、2[#]、3[#]旁路管的原化学成分均满足 API Spec 5CT 的要求; 力学性能方面, 1[#]旁路管抗拉强度和屈服强度略低于标准要求, 2[#]、3[#]旁路管的力学性能均满足 API Spec 5CT 的要求; 腐蚀产物方面, 1[#]、2[#]、3[#]旁路管腐蚀产物主要由 Fe、C、O、S、Ca、Mn 组成, 以铁的氧化物为主, 硫化物次之, 其中 C、O、Ca 元素应来源于环境介质, 少量的 Ti 元素可能来源于周围的接触金属。对于腐蚀所生成化合物, 1[#]旁路管主要为铁氧化物, 其中所含的 $\text{Ca}_2\text{Fe}_2\text{O}_5$ 来源于地层中的沙土或矿石; 2[#]旁路管外壁腐蚀产物为典型铁锈成分, 以铁的氧化物为主, 存在少量 $\text{FeO}(\text{OH})$, 该物质不稳定, 在空气中暴露后易形成铁的氧化物。结论 F 井旁路管腐蚀属于冲刷腐蚀和电偶腐蚀。

Corrosion Failure of Bypass Pipe of Well F in Bohai Oilfield

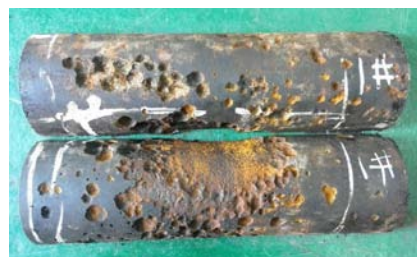
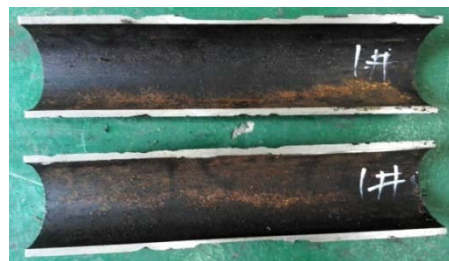
图 1 1[#]旁路管腐蚀情况

1[#]旁路管总长 4.62 m,通过整体形貌观察可以看出,在旁路管外壁出现严重腐蚀区域,如图 1a 所示,经测量,外壁呈散乱分布的圆形或椭圆形腐蚀坑,最深 2.6 mm,最大面积 24 mm×12 mm,整体壁厚减薄,有腐蚀坑簇集,未见穿孔。将旁路管腐蚀严重区域剖开,可见内壁覆盖一层黑色油泥,无明显腐蚀特征。

a 外壁

b 内壁

Fig.1 Corrosion conditions of 1[#] bypass pipe: a) outer wall, b) inner wall

根据上述宏观形貌特征以及生产时旁路管位置情况,分析如下: 1) 发生腐蚀的 3 根旁路管均位于分离器附近及以下部位,旁路管严重腐蚀部位

都发生在外壁,均未见穿孔。2) 1#旁路管位于分离器附近,出现大片腐蚀坑,腐蚀区域存在腐蚀坑簇集和壁厚减薄;2#旁路管和 3#旁路管腐蚀部位和壁厚减薄位置成线性分布,长度方向与旁路管轴向平行,腐蚀形貌近似。3) 旁路管内壁有一层黑色油泥,未发生明显腐蚀。

1#旁路管与套管之间充满井底液(夹杂少量细砂),并通过分离器底部的吸入口抽入到上端管路,由宏观分析结果可知,1#旁路管位于分离器旁的吸入口,因此推断分离器在吸入大量井底液时,因旁路管与吸入口距离较小(如图 12),在流体和砂石长期冲刷和腐蚀的交互作用下,产生了片状腐蚀形貌,造成冲刷腐蚀。冲刷腐蚀又称为磨损腐蚀,是金属表面与流体之间由于高速相对运动而引起的金属损坏现象。根据现场资料显示,该井底液是夹杂固体颗粒的流态,即液、气、固混合的流态,旁路管在长期受流态冲刷和腐蚀的交互作用,极易产生严重的冲刷腐蚀^[12-16]。

1) 根据旁路管宏观外貌、理化性能、金相显微、腐蚀产物及腐蚀机理分析,得出 F 井服役的旁路管发生了严重的腐蚀,腐蚀产物以铁的氧化物为主,硫化物次之,且含有少量的 Ti 元素。腐蚀失效行为主要是冲刷腐蚀和电偶腐蚀作用下的结果。

2) 建议分离器旁的旁路管采用耐磨性较好、耐蚀性能较高的材料,如采用 3Cr 或者 9Cr 钢材;或旁路管外壁涂敷一些耐磨性较好、耐蚀性能较高的涂装材料,如陶瓷等以免腐蚀失效。

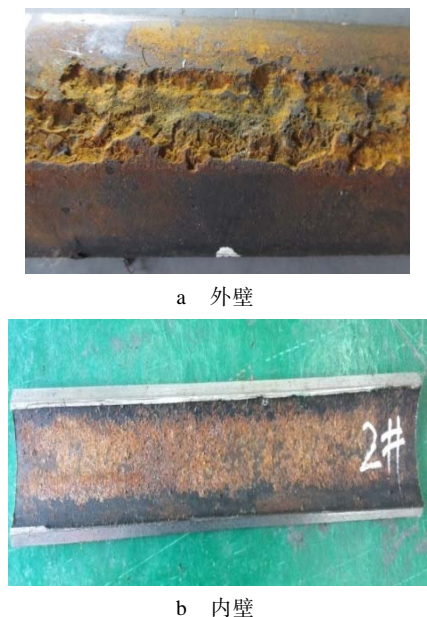
图 2 2#旁路管腐蚀情况

2[#]旁路管总长 4.59 m,旁路管外壁腐蚀严重,出现连续沟槽状腐蚀坑,腐蚀坑最深 1.8 mm,最宽 22 mm,呈带状分布,长度方向与旁路管轴线平行,

未见穿孔,如图 2a 所示。内壁可见轻微腐蚀,部分附着黑色油泥,未见明显局部腐蚀,如图 2b 所示。

Fig.2 Corrosion conditions of 2# bypass pipe: a) outer wall, b) inner wall

根据井下工况,2#和3#旁路管位于缓蚀剂注入口以下,所在井段井斜为 $54.87^\circ \sim 55.11^\circ$, L80 旁路管与电机并排连接在 Y 接头处,套管为 13Cr。2#和3#旁路管腐蚀形貌近似,均出现长条沟槽状腐蚀坑,沿旁路管轴向方向呈带状分布,能谱分析结果显示有少量 Ti,应来源于外部金属,3#旁路管表面存在少量 Cl^- 。电偶腐蚀是指在腐蚀环境中,一种金属与电位高的另一种金属接触时引起的腐蚀加速现象,电位差一般超过 50 mV 就可能产生。

在标况下,13Cr 与 L80 在海水中电位差在 80 mV 左右,两种钢材在井底液中搭接,且不受缓蚀剂的保护,电位差更大。前者电位高,为阴极,腐蚀速率减小;后者电位较低,为阳极,腐蚀速率加大。两者很容易发生电偶腐蚀。同时,随着井底液中 Cl^- 浓度的增加,前者的电偶腐蚀速度减小,后者的电偶腐蚀速率却随之增大。因此推断,在一定井斜情况下,2#、3# L80 旁路管与 13Cr 套管长期接触,形成电偶腐蚀,在外部电解质的作用下,导致旁路管产生平行于旁路管轴线的长条沟槽状腐蚀坑。

3) 建议在井斜角度较大的生产井,或旁路管与套管可能接触时,在合适的位置安装扶正器,以降低旁路管与套管接触面积,从而避免两者接触产生电偶腐蚀。

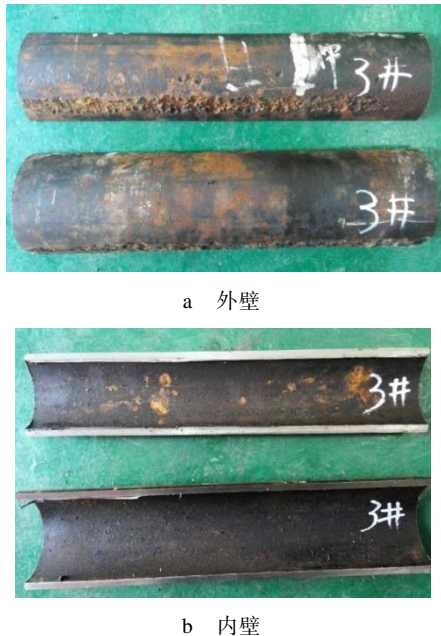
图 3 3#旁路管腐蚀情况

如图 3a 所示,3#旁路管外壁两侧对称出现沟槽状腐蚀长坑,成带状分布,长度方向与旁路管轴线平行。其中,一侧呈现连续腐蚀坑形貌,长约 2.63 m;另一侧断续出现沟槽状腐蚀坑,未见穿孔。典型腐蚀形貌与 2#旁路管相似,腐蚀坑最深 1.4 mm,最宽 30.9 mm。内壁可见黑色油泥附着,无明显腐蚀特征,如图 3b 所示。

Fig.3 Corrosion conditions of 3# bypass pipe: a) outer wall, b) inner wall

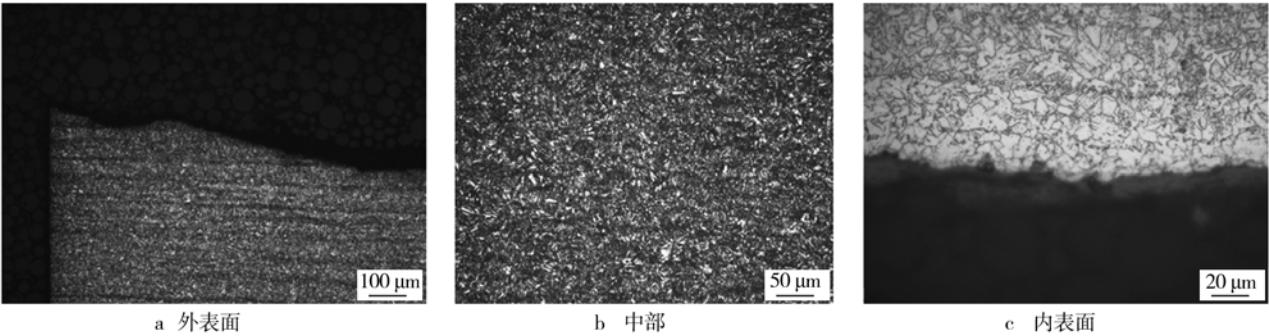
由图 4 可知,1[#]旁路管金相组织主要为回火索氏体,组织正常,在靠近外表面处见明显腐蚀坑,中部组织均匀,内表面富集铁素体,有轻微脱碳。

1[#]旁路管非金属夹杂物等级为 A0.5、D0.5,晶粒度为 8.0 级。

图 4 1[#]旁路管金相显微形貌
Fig.4 Metallographic microstructure morphology of 1[#] bypass pipe: a) outer surface, b) central section, c) inner surface

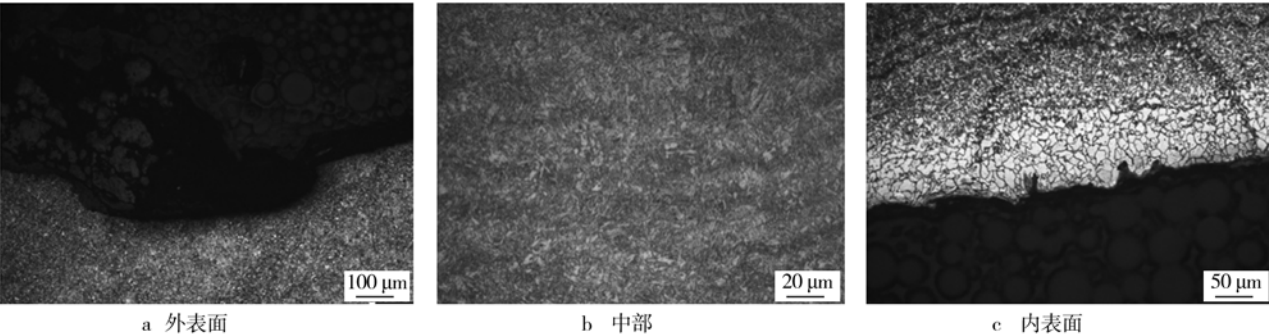
由图 5 可知,2[#]旁路管金相组织主要为回火索氏体,组织正常,在靠近外表面处见明显腐蚀坑,中部组织均匀,内表面富集铁素体,有轻微脱碳,并可见 30 μm 深的细小腐蚀坑,这与宏观形貌观察的轻微腐蚀形貌相对应。2[#]旁路管非金属夹杂物等级为 A0.5、D0.5,晶粒度为 8.0 级。

图 5 2[#]旁路管金相显微形貌
Fig.5 Metallographic microstructure morphology of 2[#] bypass pipe: a) outer surface, b) central section, c) inner surface

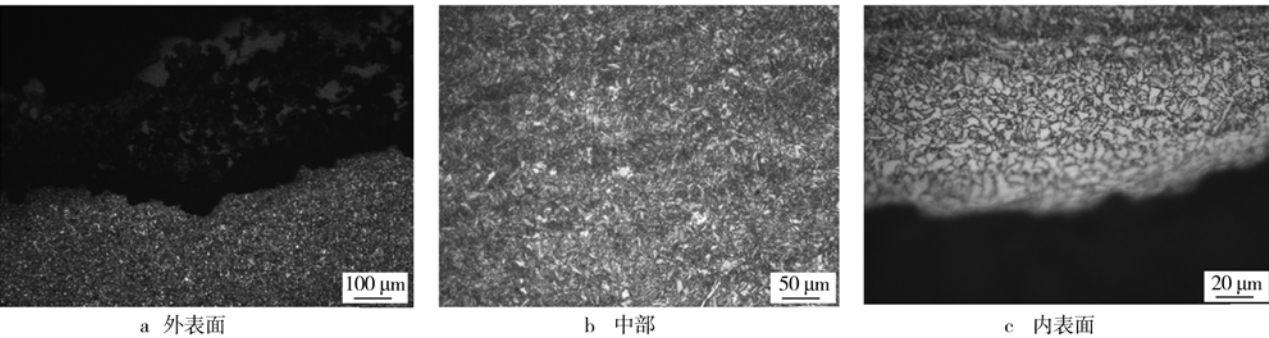
由图 6 可知,3[#]旁路管金相组织主要为回火索氏体,组织正常,在靠近外表面处见明显腐蚀坑,中部组织均匀,与 2[#]旁路管组织形貌近似,内表面富集铁素体,有轻微脱碳。3[#]旁路管非金属夹杂物等级为 A0.5、D0.5,晶粒度为 8.0 级。

图 6 3[#]旁路管金相显微形貌
Fig.6 Metallographic microstructure morphology of 3[#] bypass pipe: a) outer surface, b) central section, c) inner surface

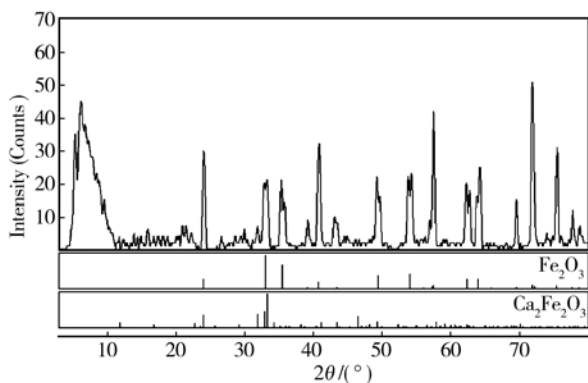
图 7 1[#]旁路管腐蚀产物分析
Fig.7 Corrosion products analysis of 1[#] bypass pipe

检测结果分析可知, 1[#]旁路管外壁主要由 Fe_2O_3 构成, 其次还含有少量的 $\text{Ca}_2\text{Fe}_2\text{O}_5$ 和 MnS , 2[#]旁路管外壁主要由 Fe_3C (基体相)和 Fe_2O_3 组成, 含少量 $\text{FeO}(\text{OH})$ 、 Fe_3O_4 。1[#]旁路管主要为铁氧化物, $\text{Ca}_2\text{Fe}_2\text{O}_5$ 推断是来源于地层中的沙土或矿石。2[#]旁路管外壁腐蚀产物为典型铁锈成分, 以铁的氧化物为主, 存在少量 $\text{FeO}(\text{OH})$, 该物质不稳定, 在空气中暴露后易生成铁的氧化物。

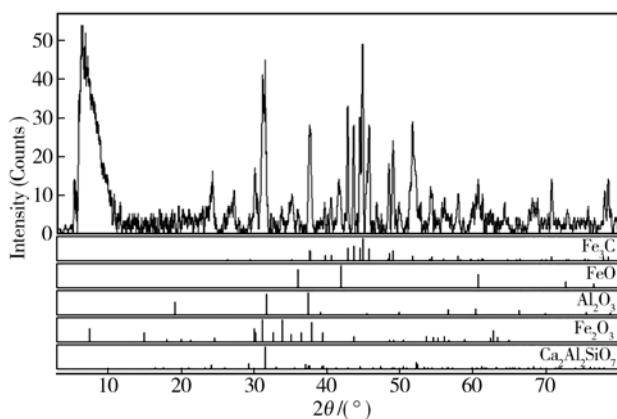
图 8 2[#]旁路管腐蚀产物分析
Fig.8 Corrosion products analysis of 2[#] bypass pipe

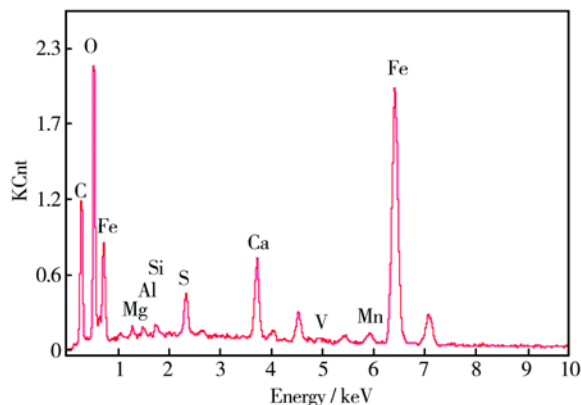
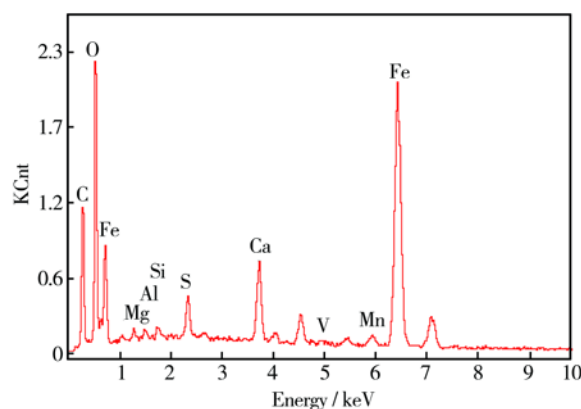
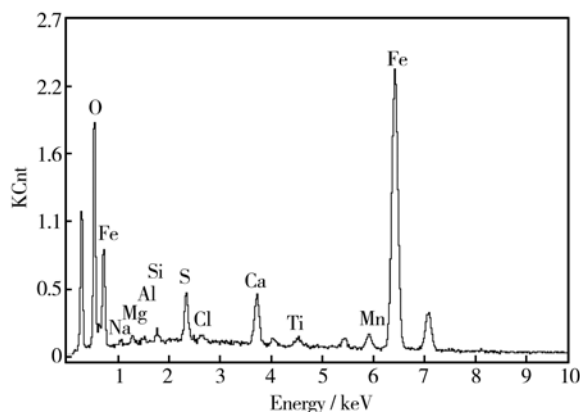
分别从 1[#]、2[#]、3[#]旁路管的腐蚀严重区域切取分析试样, 进行能谱分析, 结果如图 9—11 所示。

根据能谱分析结果显示, 1[#]、2[#]、3[#]旁路管腐

图 9 1[#]旁路管能谱分析结果
Fig.9 Energy spectrum analysis results of 1[#] bypass pipe

图 10 2[#]旁路管能谱分析结果
Fig.10 Energy spectrum analysis results of 2[#] bypass pipe

图 11 3[#]旁路管能谱分析结果
Fig.11 Energy spectrum analysis results of 3[#] bypass pipe

蚀产物主要由 Fe、C、O、S、Ca、Mn 组成, 主要以铁的氧化物为主, 硫化物次之, 其中 C、O、Ca 元素应来源于环境介质, 少量的 Ti 元素可能是来源于周围的接触金属。

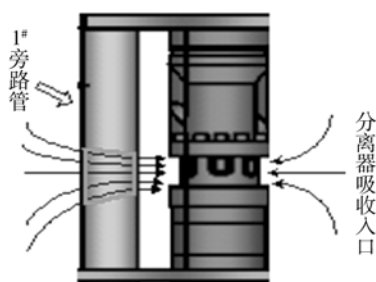
图 12 1#旁路管与分离器吸入口位置关系

Fig.12 The relationship between 1# bypass pipe and inlet position of separator
