海洋平台桩腿防腐层修复三层包覆防护结构研究与应用

Research and Application of Three-Layer Coating Protective Structure for Offshore Platform Pile Leg

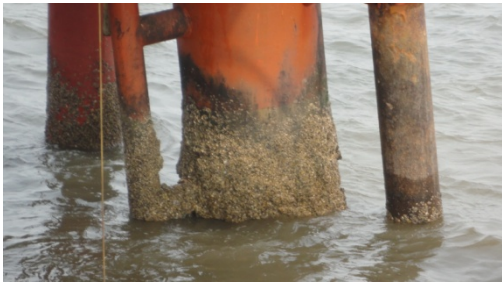
钢管桩原采用涂层防腐防护方式。经过多年的服役, 钢管桩飞溅区潮差区出现了较大范围的防腐层脱落和管桩腐蚀, 见图 5。

图 5 桩腿腐蚀情况
Fig.5 Corrosion of pile leg

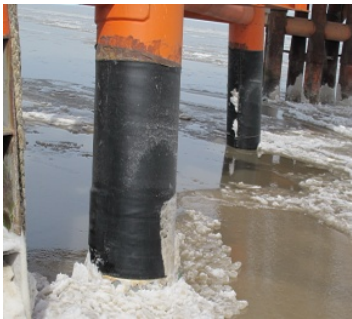
施工过程按照施工作业指导书进行。现场施工结束后, 共进行了 2 次外观检查, 1 次破坏性检查。经过第一个冰期后, 检查了三层包覆防护结构的外观情况, 所有三层包覆结构外观良好, 无海生物附着, 两端依然有底油存在, 不锈钢螺栓连接牢固, 见图 6。

图 6 一个冰期后桩腿外观情况
Fig.6 Appearance of legs in a post glacial period

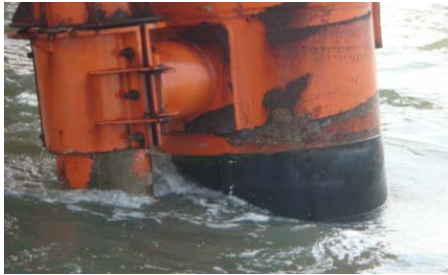
经过 2 个冰期后, 检查了三层包覆防护结构的外观情况, 所有三层包覆结构外观良好, 无海生物附着, 不锈钢螺栓连接牢固, 两端依然有底油存在, 见图 7。

图 7 二个冰期后桩腿外观情况
Fig.7 The appearance of legs after two ice ages

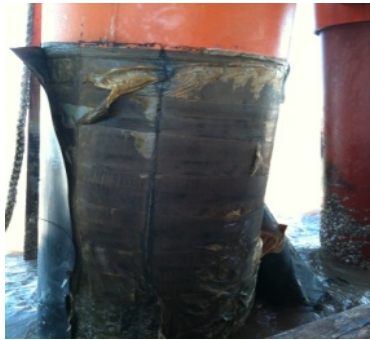
三层包覆防护结构的破坏性检测结果显示: 三层包覆结构外观良好, 表面完整, 无海生物附着, 不锈钢螺栓连接牢固; 剖开防护套层后, 钢桩表面防腐底油、防腐带仍 100%包裹覆盖, 钢桩表面无水、无腐蚀, 见图 8。

图 8 破坏性检测
Fig.8 Destructive testing
