氢气输送管线开裂原因分析

Cause Analysis for Cracking of Hydrogen Gas Pipeline

所涉及的氢气输送管道于 1998 年投用,架空铺设,外有防腐层,无保温,管道尺寸 $\phi 219 \text{ mm} \times 8 \text{ mm}$,管材为 20 钢,管内介质为加氢原料气(主要为氢气),设计压力 4.8 MPa,操作压力 3.2 MPa,设计温度 50 °C,操作温度为常温,操作工况稳定,未有明显压力、温度波动。2015 年全面检验中发现,该管道多处部位存在裂纹,文中分别截取存在裂纹的直管、三通、弯头部位进行开裂分析。

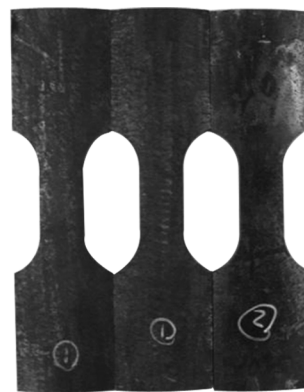
图5 拉伸试样试验前的宏观形貌

在直管和三通管不同位置截取一共12个拉伸试样,进行力学性能测试。拉伸试验依据的测试标准为GB/T 228.1—2010《金属材料 拉伸试验 第1部分:室温试验方法》。图5为其中3个拉伸试样试验前的宏观形貌,拉伸试验结果与标准值对比见表1。

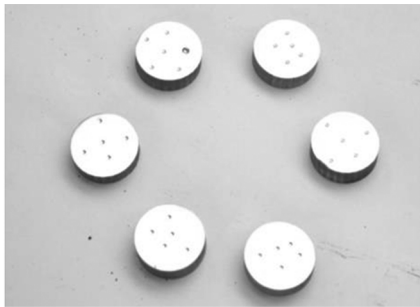
图 7 部分硬度测试试样

分别对直管、三通管、弯管进行硬度测试,测试部位包含焊接热影响区与母材区,图 7 是部分试样的形貌,测试结果见表 2。根据 GB/T 3639—2009《冷拔或冷轧精密无缝钢管》,20 钢硬度参考值小于 156HB。由

表 2 数据可知,被测材料韧性较好,无明显材质劣化。
