# 某井 5" 钻杆刺漏原因分析

(上海海隆石油管材研究所, 上海 200949)

## Analysis of the Causes of a 5" Drill Rod Leakage in a Well

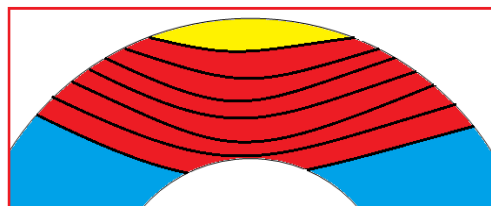
泥浆冲刷作用,断口呈现河流状形貌,表面覆盖一层黄褐色的腐蚀产物。断口的整体宏观形貌显示裂纹从外壁萌生(图 15 黄色区域),然后径向向内壁扩展,刺穿后裂纹向两侧扩展,使得刺孔周向长度逐渐增大,裂纹萌生、扩展、刺穿的示意图见图 15。

图 15 刺穿形成示意图

Fig.15 Piercing formation diagram

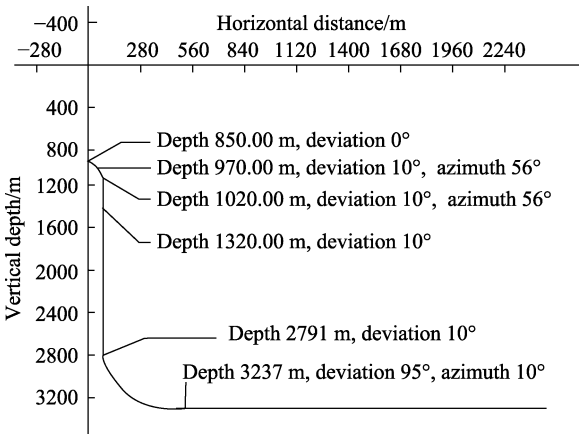
发生事故井的井眼轨迹设计图如图 18 所示，发现该井在 850 m 左右有一个造斜点，850~970 m 处的井斜角设计值为 10°，实际钻井中在该井段存在较大的狗腿度。钻杆通过该井段时会发生弯曲变形，井斜角越大，钻杆弯曲变形越厉害，钻杆弯曲最大的外壁表面应力也将会越大。

图 18 井眼轨迹设计示意图  
Fig.18 Well trajectory design

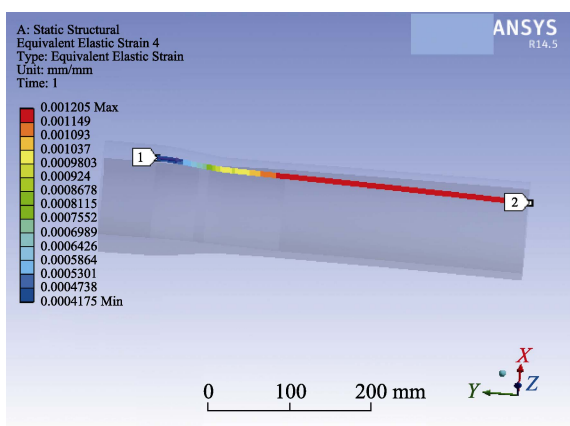
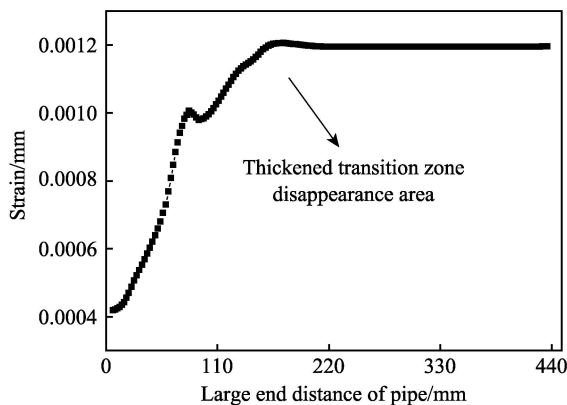
在外加厚过渡带消失位置局部区域存在一定应力集中现象,如图 19 所示。观察外加厚过渡带表面的应变情况,发现外加厚过渡带消失位置的应变值最大,如图 20 所示。

图 20 外加厚过渡带应变变化曲线

Fig.20 Strain variation curve of extra-thick transition zone:  
(a) strain nephogram (b) strain data graph
