EPS 处理对热浸镀锌高强钢表面质量的影响

摘要: 目的 研究湿法抛丸 (EPS) 处理对 800 MPa 级高强钢表面质量及热浸镀锌效果的影响。方法 采用金相显微镜、扫描电镜和辉光光谱仪, 对 EPS 处理及盐酸酸洗、冷轧和热浸镀锌各生产工序中的 800 MPa 级高强钢表面形貌和表层成分分布进行研究。结果 EPS 处理卷表面凹凸不平, 而盐酸酸洗态表面平整, EPS 处理卷表面粗糙度 R_a 值为 $2.645 \mu\text{m}$, 约为盐酸酸洗卷的 2 倍, 残留的表面氧化铁皮厚度为 $0.93 \mu\text{m}$, 比盐酸酸洗试样厚 45%。冷轧状态下, EPS 处理卷表面凸起被轧平, 表面基体“露白”比例约为 63.5%, 比盐酸酸洗低 20.1%, 残留的表面氧化铁皮厚度为 $0.36 \mu\text{m}$, 比盐酸酸洗试样厚 57%。热浸镀锌态下, EPS 处理卷锌晶界存在尺寸 $3\sim5 \mu\text{m}$ 的孔隙, 表面易出现尺寸约 1 cm 的漏镀缺陷。去除表面锌层后发现, EPS 处理卷基板表面存在“翘皮”, 微观观察抑制层形貌发现, 界面处 Fe-Al 抑制层颗粒未充分形成, 甚至未形成。GDS 分析表明, 抑制层处 Al 峰值较盐酸酸洗卷低 17%。结论 EPS 处理后表面凹凸不平, 冷轧时易“折叠”分层, 去锌层基板表面有“翘皮”, 易造成锌层厚薄不均, 同时 EPS 处理的残留氧化层较厚, 且易造成氧化铁皮嵌入基体, 导致锌层与基板界面 Fe-Al 抑制层稀疏, 锌层粘附性低, 甚至漏镀。

Effect of EPS Treatment on Surface Quality of Hot Dip Galvanized High Strength Steel

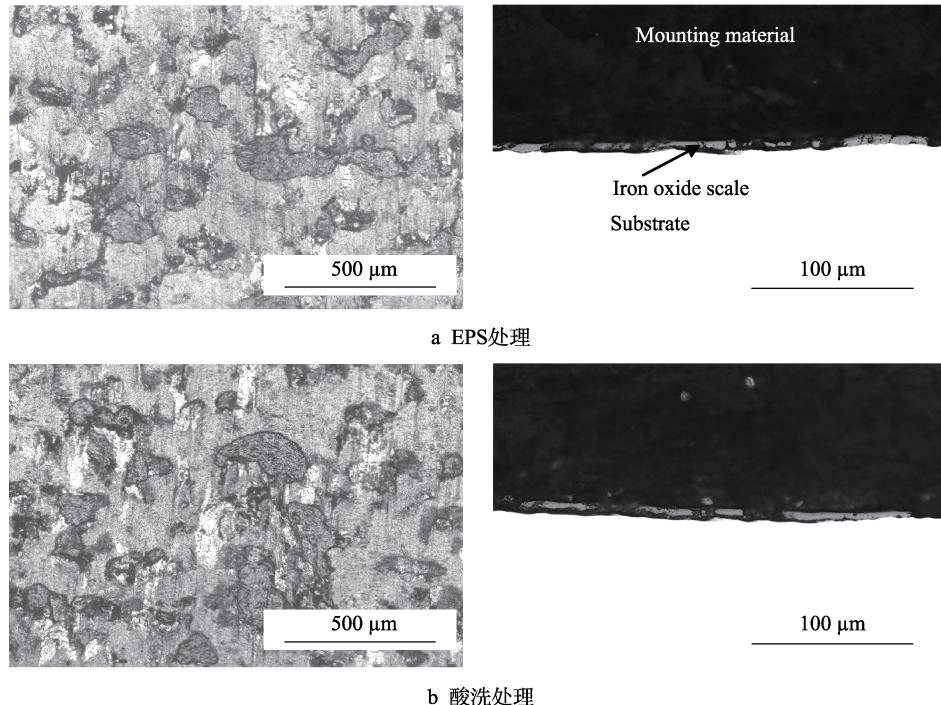
图2 热轧卷初始表面和截面形貌

实验前对 2 卷热轧原卷的表面和截面状态进行确认。EPS 处理和盐酸酸洗实验的热轧原卷表面 OS 形貌及截面 SEM 形貌如图 2 所示。由图可知，氧化铁皮形貌一致，厚度均约 7 μm。

Fig.2 Initial surface and section morphology of hot rolled coil: a) EPS treatment; b) acid pickling treatment

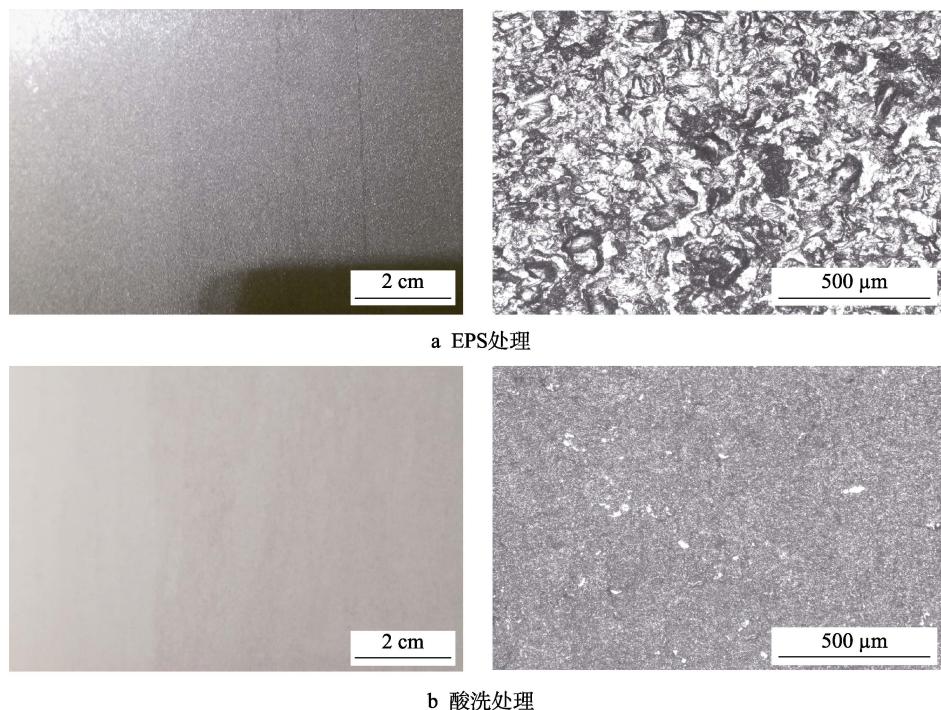
图3 除鳞处理后表面宏观和微观形貌

对 EPS 处理和酸洗处理后的热轧带钢表面形貌进行研究发现：EPS 处理后，板面粗糙，金属光泽度高，EPS 处理过程中，浆液中铁砂击打钢带表面，导致表面凹凸不平，呈“沟壑”状形貌，且微观观察 EPS 处理卷表面，发现存在氧化铁皮残留痕迹^[8]，表面宏观、微观 OS 形貌如图 3a 所示。而盐酸酸洗属化学反应，表面均布残留的氧化铁皮，无外力作用到带钢表面，板面较平整，酸洗态表面宏观、微观 OS 形貌如图 3b 所示。

Fig.3 Macro and micro morphology after scale breaking treatment: a) EPS treatment; b) acid pickling treatment

EPS 处理后, 板面凹凸不平, 呈“沟壑”状形貌; 盐酸酸洗表面均匀分布残留的氧化铁皮, 无外力作用到带钢表面, 板面平整。这与 2 种除鳞方式不同有关。EPS 处理采用铁砂击打钢板表面, 实现物理除鳞效果, 在一定应力作用下, 使氧化铁皮破裂, 并脱落; 而盐酸酸洗属化学反应, 对板面氧化铁皮的腐蚀整体均一。因此 EPS 处理较盐酸酸洗态表面微观形貌更粗糙, EPS 处理后表面 R_a 值高达 $2.645 \mu\text{m}$, 约是盐酸酸洗态的 2 倍。由 EPS 处理态微观表面形貌(图 3)可观察到, EPS 处理态表面形貌表现为明显的高低起伏特征。房鑫^[5]在分析 EPS 处理带钢表面微观形貌时, 也发现了这种表面随机分布大小凹坑和凸起的现象。冷轧态 EPS 板面存在由凸起碾平后引起的表面“折叠”分层(图 10b), 经盐酸+抑制剂溶液去锌层后, 板面表现为“翘皮”状。高小丽^[12]在研究双相钢表面山峰纹时发现, 这种表层毛刺突起的现象轻则造成锌层厚度不均, 严重时会引起锌层不连续等表观质量问题。图 10 为 EPS 处理卷表面形貌变化示意图。

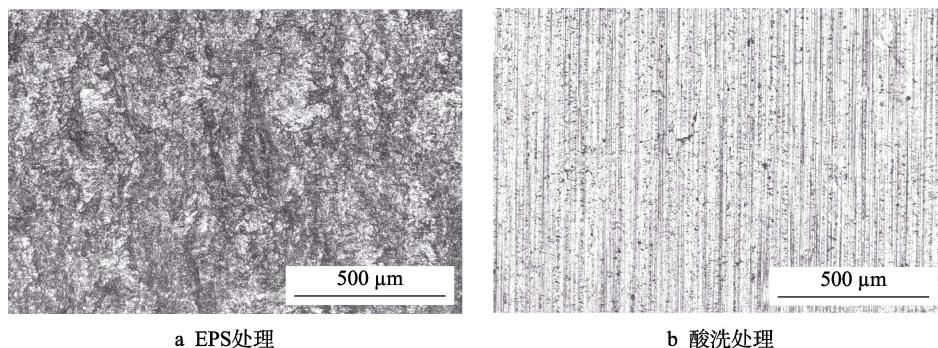
图 4 冷轧态表面形貌

对经 2 种除鳞方式处理后的热轧卷进行冷轧，对比冷轧态表面 OS 形貌（图 4）发现，EPS 处理卷冷轧态试样部分位置可观察到原 EPS 处理凸起碾平后与周边的明显边界轮廓（表面“折叠”，仍可见原有

表面“沟壑”),如图4a所示。盐酸酸洗卷冷轧态试样表面呈现基体的银白色,可见明显的冷轧轧制条纹,如图4b所示。采用图像处理软件统计得出, EPS 和盐酸酸洗卷冷轧态表面基体“露白”比例分别为 63.5% 和 83.6% (差值 20.1%)。

Fig.4 Surface morphology after cold rolling: a) EPS treatment; b) acid pickling treatment

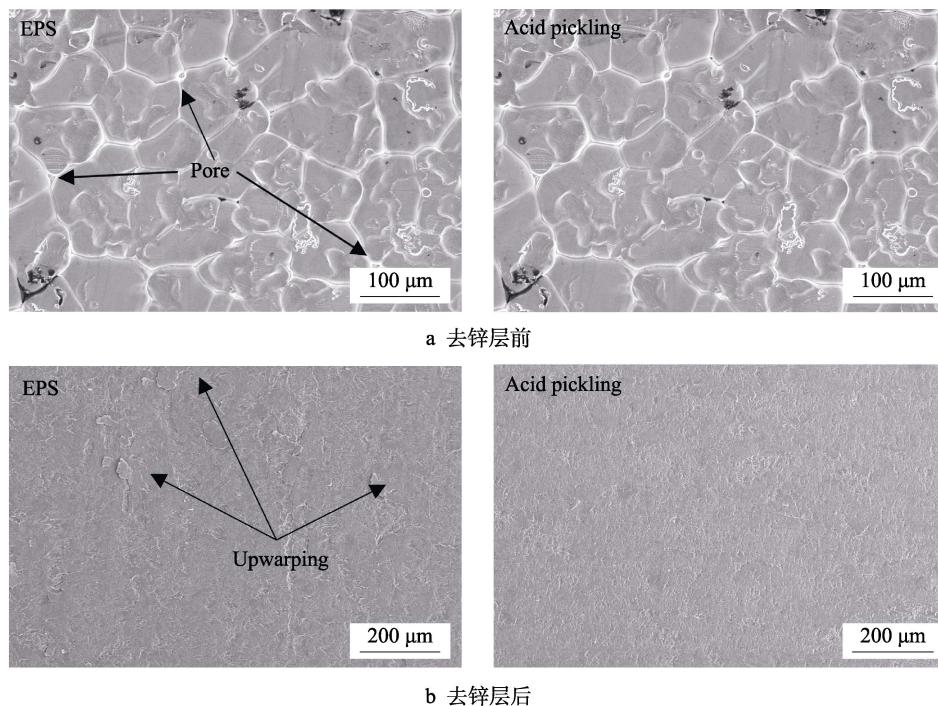
图 5 去锌层前后的表面形貌

对冷轧后的钢卷进行热浸镀锌处理,去锌层前后 EPS 处理和盐酸酸洗处理卷热浸镀锌态表面形貌见

图5。去锌层前,锌层晶界清晰,晶粒大小约 90 μm,但 EPS 处理卷镀锌态表面在锌晶界处可发现 3~5 μm 孔隙,这显然会影响镀锌钢板的耐蚀性。经 5% 盐酸+乌洛托品抑制剂溶液去除掉表面锌层, EPS 和盐酸酸洗的热浸镀锌态试样基板表面 SEM 形貌如图 5b 所示。EPS 处理卷试样基板表面存在“翘皮”缺陷,翘皮尺寸约为 30~40 μm; 而盐酸酸洗基板试样表面较

Fig.5 Surface morphology before and after zinc layer removal: a) before zinc layer removal; b) after zinc layer removal

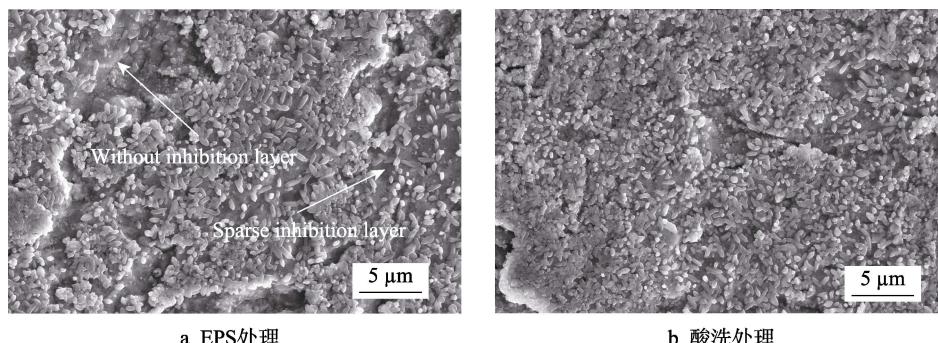
图 6 去锌层后的表面抑制层形貌

SEM 形貌发现, EPS 处理卷表面局部区域 Fe-Al 抑制层颗粒稀疏, 部分凹陷区域甚至无法形成抑制层颗粒, 如图 6a 所示。相对而言, 盐酸酸洗的实验卷基板表面形成的 Fe-Al 抑制层颗粒形貌完整致密, 如图 6b 所示。

Fig.6 Surface morphology of inhibition layer after zinc layer removal: a) EPS treatment; b) acid pickling treatment

作为参考界限, 进行成分对比分析, EPS 处理卷在热轧态、EPS 处理态及冷轧态 3 个工序的表层厚度分别为 6.3、0.93、0.36 μm , 而对应的盐酸酸洗卷表层厚度分别为 6.5、0.64、0.23 μm , 即在热轧卷氧化铁皮厚度等同的条件下, EPS 处理卷较盐酸酸洗卷在 EPS 处理/酸洗态和冷轧态时表面残留的氧化铁皮分别多 45% 和 57%。EPS/盐酸酸洗处理试验卷镀锌态锌层和基板界面 Fe-Al 抑制层处 Al 峰值分别为 1.65% 和 1.99% (图 7d), 这与图 6 中表面 SEM 形貌检测结果一致。

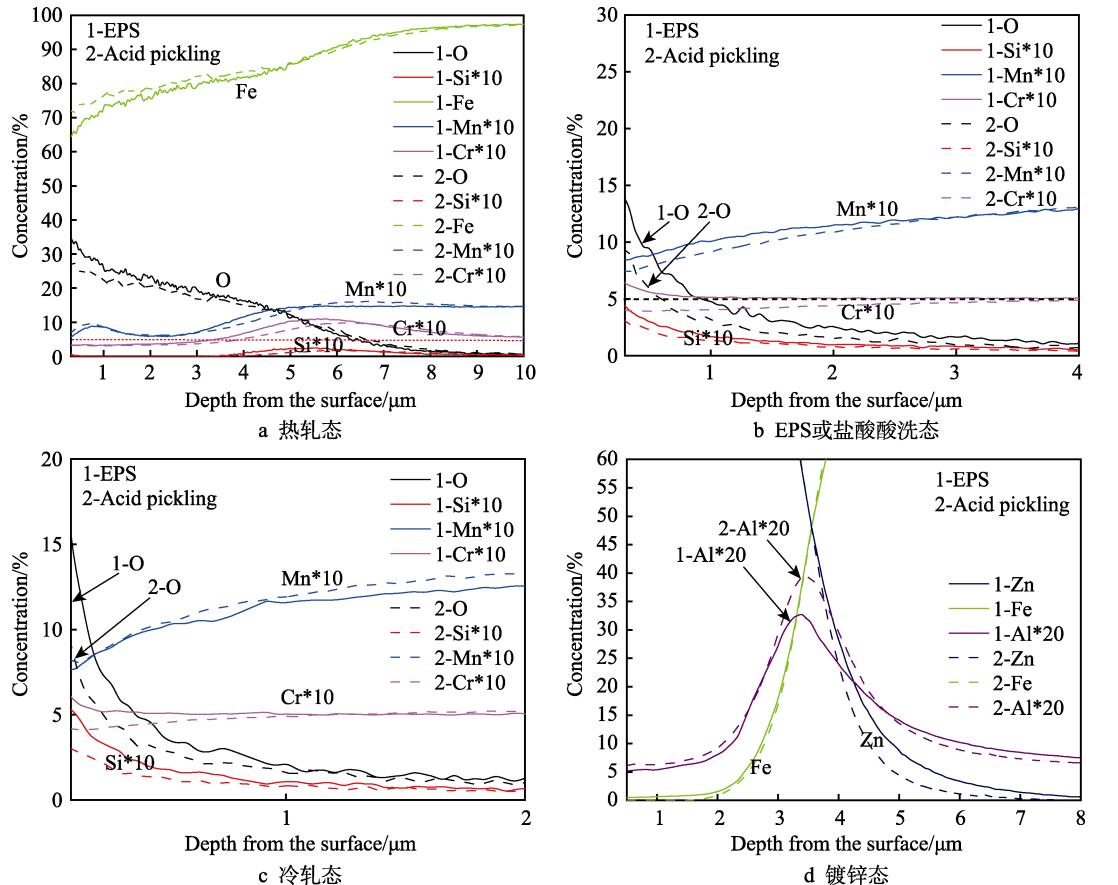
图 7 各生产工序表面 GDS 检测结果

采用辉光光谱仪对热轧态、EPS 处理/酸洗态、冷轧态、镀锌态带钢表面成分进行分析, 热轧原卷表面 GDS 检测结果如图 7 所示。由图可知, 氧化铁皮厚度及化学成分构成十分相近(图 7a); EPS 处理态表层 O 含量较盐酸酸洗态高, 这表明 EPS 处理后的氧化铁皮残留量高于盐酸酸洗, 除鳞效果较盐酸酸洗差(图 7b); EPS 处理卷冷轧表面 O 含量残留同样高于盐酸酸洗卷(图 7c)。假设各工序均以 O 含量 $\geq 5\%$

Fig.7 GDS detection results of surface during various production processes: a) hot rolled; b) EPS/acid pickling; c) cold rolled; d) galvanized

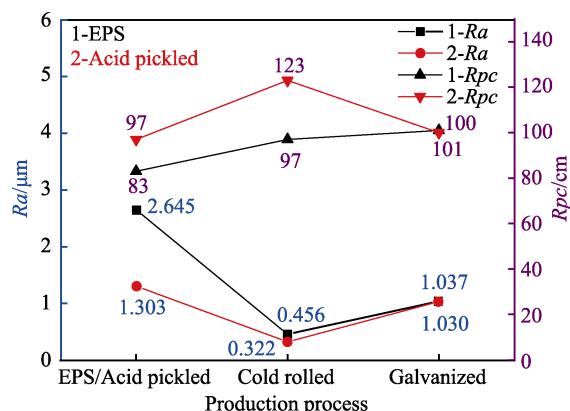
采用 EN 10049 标准, 测得 2 个实验卷 EPS 处理/酸洗态、冷轧态及镀锌态 3 个生产工序表面单位长度算术平均值 R_a 和峰值数 R_{pc} 的检测结果, 如图 8 所示。EPS 处理/盐酸酸洗态 R_a 值分别为 2.645 μm 和 1.303 μm , EPS 处理态表面 R_a 值约是盐酸酸洗态的 2 倍。冷轧态时, 表面 R_a 值差距缩小, R_{pc} 值随着 R_a 值的降低均表现一定的升高^[10]。镀锌态表面 R_a 值和 R_{pc} 值基本相同, 热镀锌态表面粗糙度和峰值数与轧辊表面的粗糙度和峰值数直接相关^[11], 与基板初始表面粗糙度关联性小。

图 8 表面粗糙度 R_a 值和 R_{pc} 值
Fig.8 Surface roughness of R_a and R_{pc}

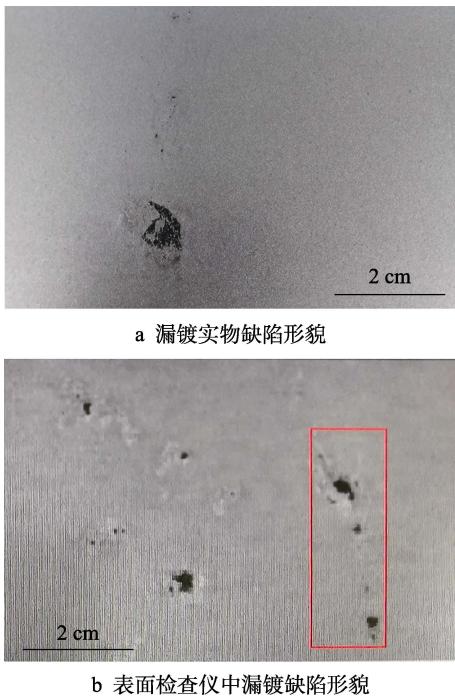
图 9 漏镀缺陷形貌

实际工业试制过程中, EPS 处理卷镀锌表面存在约 1 cm^2 的漏镀缺陷, 漏镀缺陷实物形貌及镀锌出口在线表面检查仪拍摄形貌如图 9 所示, 疑似因 EPS 处理过程中喷嘴堵塞, 导致个别位置未清理掉表面氧化铁皮。表面检测仪显示, 该 EPS 试验卷表面共计出现 29 次同类缺陷, 已经影响到最终产品使用。

Fig.9 Morphology of plating leakage defect: a) defect appearance of missed plating; b) morphology of missing plating defects in surface tester

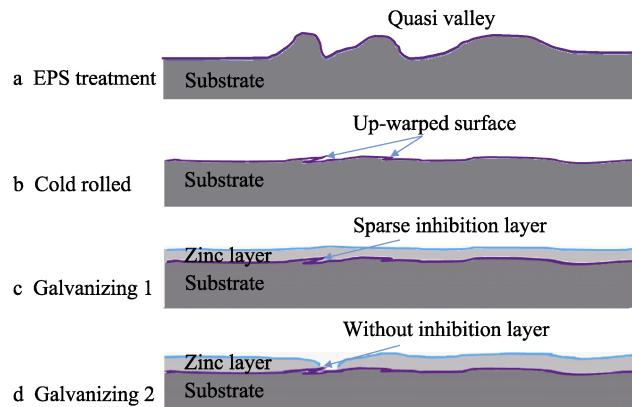
图 10 EPS 处理卷表面形貌示意图

图 10a、b 分别表征了 EPS 处理态及对应冷轧态的截面形貌特征, 当 Fe-Al 抑制层形成不佳, 轻微时, Fe-Zn 的发育抑制效果较差, Fe-Zn 相过度生长(图 10c), 导致局部锌层厚薄不均; 严重时, 将造成漏镀缺陷(图 10d)。

Fig.10 Schematic illustrations of surface morphology after EPS treatment
