## 超音速火焰喷涂涂层的摩擦磨损性能研究

**[摘要]** 采用划痕分析和干砂粒/橡胶轮磨损测试, 主要研究了超音速火焰喷涂(High-Velocity-Air-Fuel, 简称 HVAF)WC 涂层与 Al-Ni-Cu 合金的摩擦磨损性能, 并且与电镀硬铬的性能进行了对比。结果表明, HVAF WC 涂层和 Al-Ni-Cu 合金都发生微量磨损, 而电镀铬层中发生明显的增重, 同时导致 Al-Ni-Cu 合金大量磨损。在与 Al-Ni-Cu 合金对磨中, HVAF WC 涂层的磨损机理为磨粒磨损, 而电镀硬铬为粘着磨损。滚动接触疲劳磨损对涂层均有作用。

### Study on the Friction and Wear Behavior of HVAF Coatings

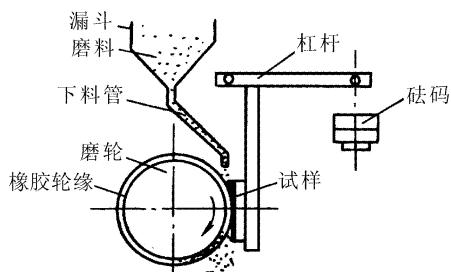
图1 干砂粒/橡胶轮磨损试验机示意图

Figure 1 Schematic diagram of dry sand / rubber wheel wear testing apparatus

采用 W6X-97 划痕分析仪进行划痕测试, 金刚石压头的移动速度为 4 mm/min, 加载速率为 100 N/min, 载荷从 0 逐渐增加至 60 N。采用干砂粒/橡胶轮磨损评价涂层的砂粒磨损性能, 试验示意图如图 1 所示。其试验条件为: 直径为 178 mm 的橡胶轮

以240r/min顺时针转动,胶轮邵氏硬度分别为50°、60°、70°,砝码理论质量为1kg,施加正压力39.2N,砂粒流量为170g/min。

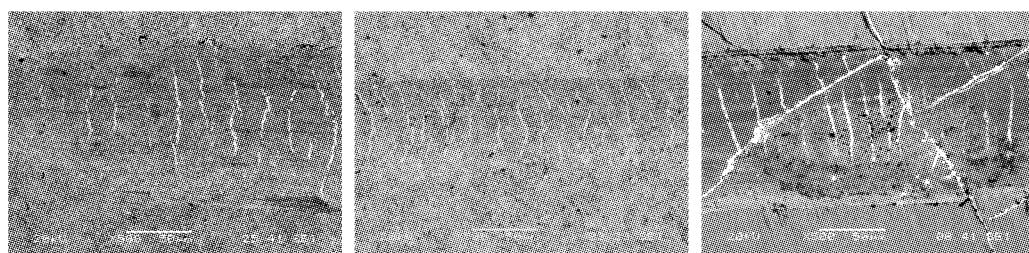
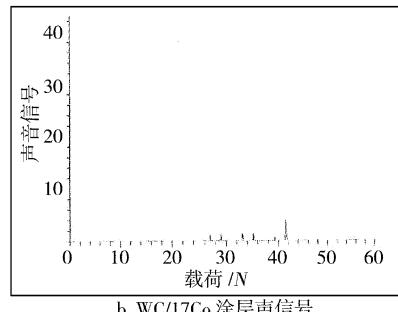
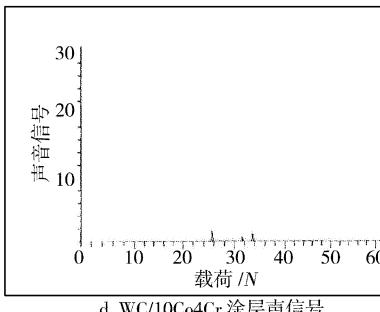
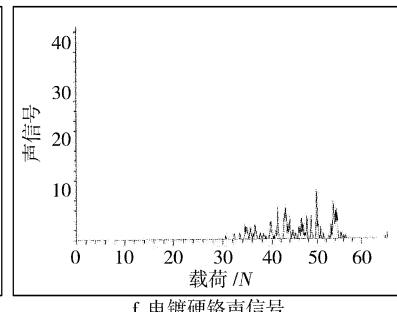
a WC/17Co 涂层划痕

c WC/10Co4Cr 划痕

e 电镀硬铬划痕

b WC/17Co 涂层声信号

d WC/10Co4Cr 涂层声信号

f 电镀硬铬声信号

图3 3种涂层的划痕测试及声信号

Figure 3 Scratch testing for three coatings and their sound signals

三种涂层的划痕测试(见图3)表明:在金刚石压头载荷作用下,WC/17Co和WC/10Co4Cr涂层中存在均匀的细小裂纹,这与图中对应的声信号微峰一致。电镀硬铬由于硬度较低,划痕中出现较深的沟槽。在电镀硬铬划痕中除了观察到均匀的裂纹,还发现有大裂纹横穿过划痕,导致涂层部分剥落,其声信号也出现明显的杂乱峰。电镀硬铬中因存在较大的拉应力而产生微裂纹,在高应力的作用下,裂纹容易在这些微裂纹中快速扩展,呈现明显的脆性断裂。

1) 划痕分析表明:HVAF WC 涂层出现均匀的细小裂纹,而电镀硬铬中除了观察到均匀的裂纹,还发现有大裂纹穿过划痕,导致涂层部分剥落,呈现明显的脆性断裂。

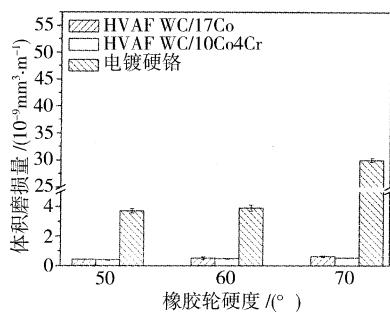
图 4 3 种涂层的干砂粒磨损

Figure 4 Wear loss for three coatings in dry sand wear

图4为3种涂层在不同橡胶轮硬度下的干砂粒体积磨损量,表明WC/17Co和WC/10Co4Cr涂层的体积磨损量几乎相同,为电镀铬磨损量的 $1/10 \sim 1/5$ ;随着橡胶轮硬度的增加,WC/17Co和WC/10Co4Cr涂层的磨损量略有增加。当橡胶轮硬度为50°、60°时,电镀铬的磨损量相差不大,但当橡胶轮硬度达70°时,电镀铬的磨损量翻倍。涂层的硬度差异是导致磨损量不同的主要原因。本试验中WC/17Co和WC/10Co4Cr的显

微硬度HV<sub>300</sub>分别为1150和1165,远高于电镀铬的879。

2) 干砂粒磨损试验表明:HVAF WC 涂层的体积磨损量仅为电镀硬铬的  $1/10 \sim 1/5$ ,橡胶轮硬度对 HVAF WC 涂层耐磨损性没有的影响,但在高硬度下对电镀硬铬的耐磨损性有重大影响。

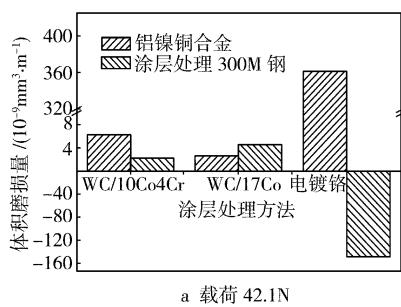
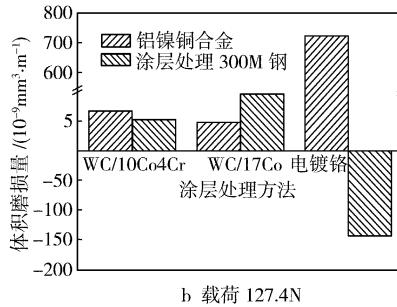
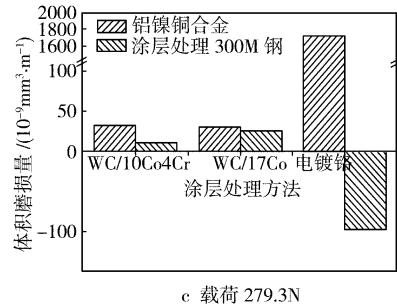
a 载荷 42.1N

b 载荷 127.4N

c 载荷 279.3N

图 5 涂层与其对磨材料铝镍铜合金的磨损

Figure 5 Wear loss for coatings and their Al-Ni-Bronze counterparts

不同载荷下3种涂层与铝镍铜合金的磨损量如图5所示。由图可知,在相同的载荷下,Al-Ni-Cu合金与电镀硬铬对磨时的体积磨损量远高于与WC/17Co和WC/10Co4Cr对磨时的磨损量,同时电镀硬铬的质量明显增加,表明电镀硬铬造成铝镍铜合金磨损的同时,铝镍铜合金向电镀硬铬中发生明显的质量转移。

三种载荷下 WC/17Co 和 WC/10Co4Cr 涂层的磨损量相近,二者的对磨材料 Al-Ni-Cu 合金的体积磨损量也相近。

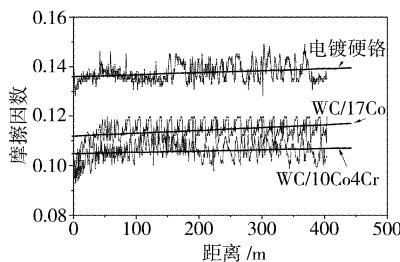
图 6 液压油润滑下涂层与铝镍铜合金的摩擦因数

Figure 6 Friction coefficients for coatings against Al-Ni-Bronze alloy lubricated by hydraulic oil

在 279.3N 载荷下,观察到电镀硬铬和铝镍铜合金对磨时因摩擦生热而导致试样出现明显的温升,而在该载荷下,HVAF WC 涂层与铝镍铜合金没有明显的温升。这可能和涂层与 Al-Ni-Cu 合金的摩擦因数有关。航空液压油润滑下涂层与铝镍铜合金的摩擦因数如图 6 所示。电镀硬铬与铝镍铜合金的摩擦因数为  $0.137 \sim 0.14$ ,高于 WC/17Co 和 WC/10Co4Cr 与铝镍铜合金的摩擦因数(前者为  $0.112 \sim 0.115$ ,后者为  $0.105 \sim 0.107$ )。
